Besiktningssprotokoll

Anticimex Försäkringsbesiktning – nivå 1

Fastighetsbeteckning: Edsby 1:80	
Fastighetsägare: Sandra Michaela Isberg	
Fastighetsadress: Odlarstråket 3	
Postnummer: 194 47	Ort: Upplands Väsby

Besiktningdatum: 2023-10-12	Protokollnummer: 67901546
Temperatur: 4°C	Väderlek: Klart
Tekniker: Fredrik Carlsson	
E-post: fredrik.carlsson@anticimex.se	
Kontor: Stockholm Norr	
Övriga närvarande: Fastighetsägare

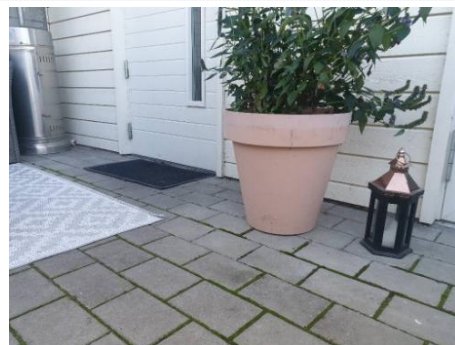
Utvändigt / Sockel

Låg sockelhöjd.

En låg sockelhöjd är en risk ur fuktsynpunkt. Risk finns att träfasaden vid nederbörd fuktas upp, med fuktrelaterade skador som följd.

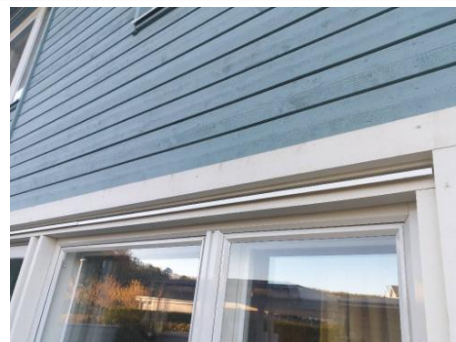
Utvändigt / Fasad

Plåt detaljer saknas på mindre delar av fasaden som sticker ut.

Detta kan leda till fuktskador i bakomliggande konstruktioner.

Kontakta en plåtslagare för kontroll och åtgärd.

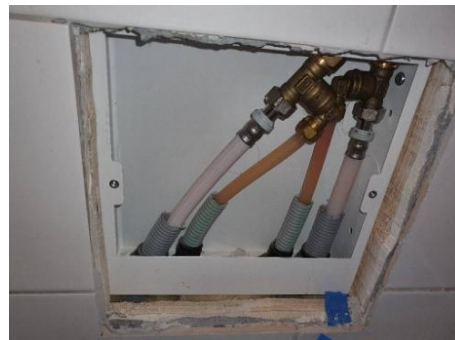
Mellanplan / Badrum/Wc

Rörslits saknar skvallerrör.

En rörslits ska vara försedd med skvallerrör. När det saknas ökar risken för att ett läckage inte upptäcks i tid. Det kan leda till fuktskador i omkringliggande konstruktioner.

Det rekommenderas att placera ett vattenlarm i utrymmet för att på så sätt lättare upptäcka eventuella läckage i tid.
