Besiktningssprotokoll

Anticimex Försäkringsbesiktning – nivå 1

Fastighetsbeteckning: Backa 766:70	
Fastighetsägare: Bahareh Afshari	
Fastighetsadress: Tofsvipegatan 39	
Postnummer: 42243	Ort: Hisings Backa

Besiktningdatum: 2024-03-27	Protokollnummer: 68166006
Temperatur: 4 °C	Väderlek: Mulet
Tekniker: Martin Ivarsson	
E-post: Martin.Ivarsson@anticimex.se	
Kontor: Göteborg	
Närvarande: Uppdragsgivare

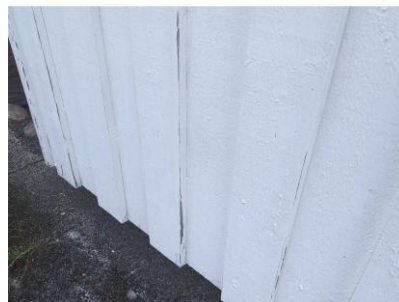
Taksargen är i behov av målning/underhåll.

Träkonstruktioner där målningsbehov finns riskerar att få fukt- och rötskador på grund av sämre vattenavvisande förmåga. För att öka livslängden på träkonstruktionerna rekommenderas målning och underhåll.

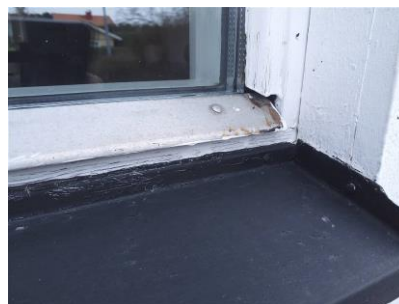
Fönster är i behov av målning/underhåll.

Fönsterbågar och fönsterkarmar där målningsbehov finns riskerar att få fukt- och rötskador på grund av sämre vattenavvisande förmåga.

För att öka livslängden på fönster rekommenderas målning och underhåll.

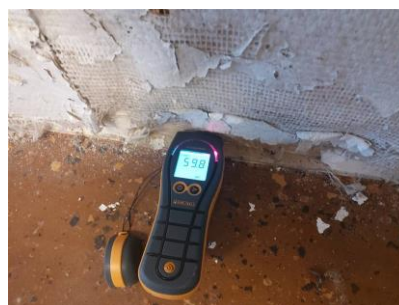
Vid kontroll av konstruktion uppmättes fuktvärden under kritisk nivå för mikrobiell tillväxt dock kunde mikrobiell lukt kännas.

Grundläggningen består av en betongplatta på mark utan underliggande isolering och med ytskikt dikt an betongen. Denna konstruktion får ofta skador på grund av naturlig fuktvandring. Fuktkvoten uppmättes till över 28%.

Vi rekommenderar en fördjupad undersökning för att bedöma orsak och omfattning. Det är viktigt att tänka på att denna rekommendation om fördjupad undersökning gäller hela garagesyllen

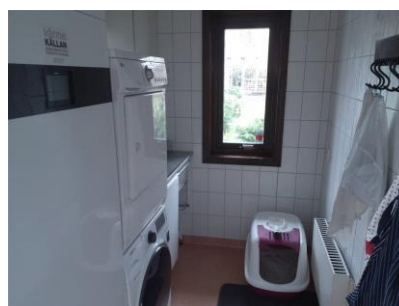
Våtutrymmet har äldre yt-/tätskikt.

Eftersom funktionen, som innebär att ytskiktet/tätskiktet ska vara vattentätt, kan vara nedsatt finns en ökad risk att vatten tränger igenom ytskiktet/tätskiktet med vattenskador i omkringliggande konstruktioner som följd.

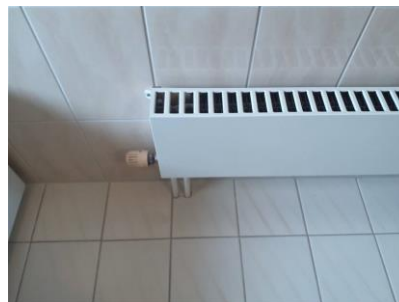
Rör genomföring finns i golv.

Rör genomföringar i golvet medför en ökad risk för att vatten tränger ner i omkringliggande konstruktioner och orsakar fuktskador.

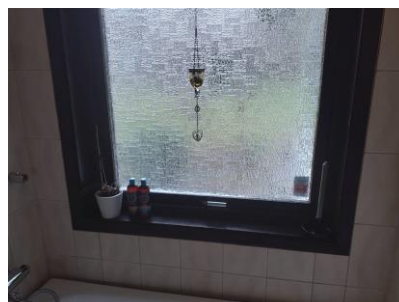
Fönster är olämpligt placerat.

Fönstrets placering i våtutrymmet utgör en risk för fuktskador i fönster- och väggkonstruktionen.

För att minska risken för fuktskador på fönster och väggkonstruktion rekommenderas att man skyddar fönstret mot vattenbegjutning.

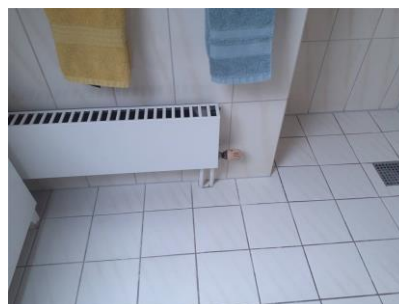
Rör genomföring finns i golv.

Rör genomföringar i golvet medför en ökad risk för att vatten tränger ner i omkringliggande konstruktioner och orsakar fuktskador.
