Besiktningssprotokoll

Anticimex Försäkringsbesiktning – nivå 1

Fastighetsbeteckning: Grimsta 5:311	
Fastighetsägare: Charlotte Jutterström	
Fastighetsadress: Blåklintvägen 36	
Postnummer: 194 67	Ort: Upplands Väsby

Besiktningdatum: 2024-02-14	Protokollnummer: 68102467
Temperatur: -3 °C	Väderlek: Mulet
Tekniker: Jesper Andersson	
E-post: j.andersson@Anticimex.se	
Kontor: Stockholm Norr	
Närvarande: Fastighetsägaren

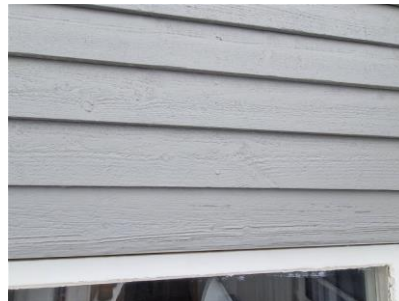
Fasadpanelen är i behov av målning/underhåll.

Fasadbeklädnad och träkonstruktioner där målningsbehov finns riskerar att få fukt- och rötskador på grund av sämre vattenavvisande förmåga. För att öka livslängden på fasadbeklädnaden rekommenderas målning och underhåll.

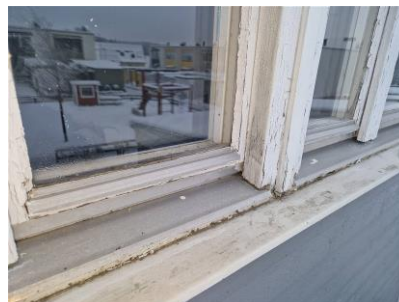
Fönster och dörrar är i behov av målning/underhåll.

Fönster/ dörrar och karmar där målningsbehov finns riskerar att få fukt- och rötskador på grund av sämre vattenavvisande förmåga.

För att öka livslängden rekommenderas målning och underhåll.

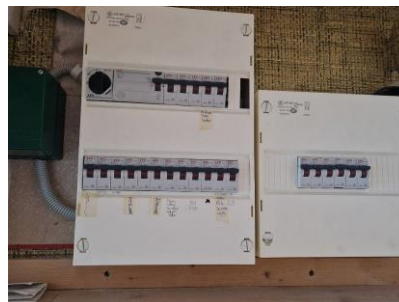
Jordfelsbrytare finns installerad i el-centralen.

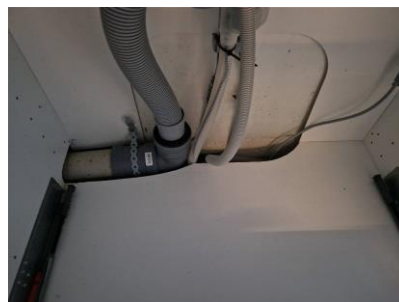
⚠ Fuktskydd saknas i diskbänkskåp.

Utan fuktskydd är det svårt att upptäcka läckage från rörledningar. Vatten kan då tränga in i omkringliggande konstruktioner och orsaka fuktskador.

För att upptäcka eventuella läckage, installera ett fuktskydd.

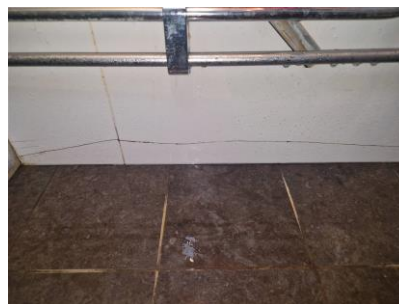
Brister finns i utrymmet.

- tätskiktet i brunnen är felmonterat, tätskiktet är synligt under klämringen.
- golvfallet är bristfälligt
- spricka finns i kaklet i duschzonen

Bristerna ökar risken för fuktrelaterade skador i bakomliggande konstruktioner.
