Besiktningssprotokoll

Anticimex Försäkringsbesiktning – nivå 2

Fastighetsbeteckning: Vallda 49:1	
Fastighetsägare: Paula Melissa Örngård	
Fastighetsadress: Rörmöstvägen 255	
Postnummer: 434 93	Ort: Vallda

Besiktningdatum: 2023-01-25	Protokollnummer: 67409027
Temperatur: 4 °C	Väderlek: Mulet
Tekniker: Mikael Mårtensson	
E-post: Mikael.Martensson@anticimex.se	
Kontor: Göteborg	
Närvarande: Paula Örngård - Fastighetsägare Emelie Knape - Fastighetsmäklare Gunnar Bauner - Anticimex BM

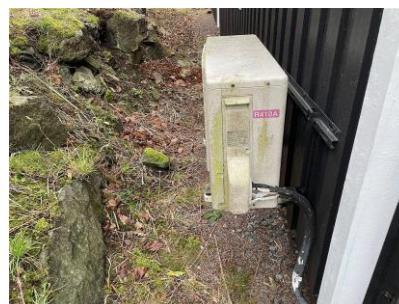
Växtlighet finns i anslutning till grundmur, mark lutar lokalt mot huset samt så leds ej kondensvatten från luftvärmepumpen bort från husgrunden

Detta innebär risk att fukt stannar kvar i väggarna. Detta kan i sin tur orsaka invändiga fuktskador.

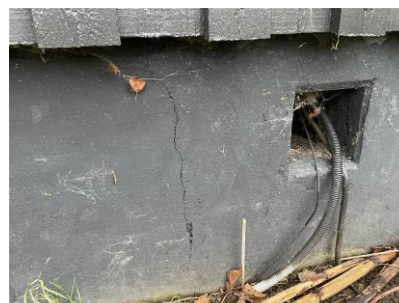
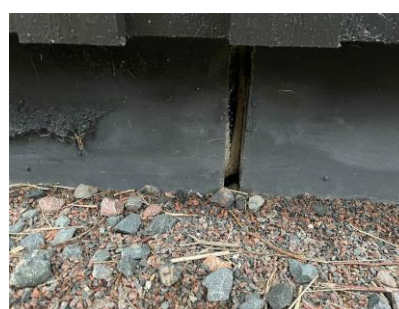
Sprickor, färgsläpp samt otätheter finns i sockel (på äldre del) samt så förekommer otätheter i sockel på tillbyggd del (vid luftvärmepump)

Detta kan leda till fukt- och frysskador i konstruktionen.

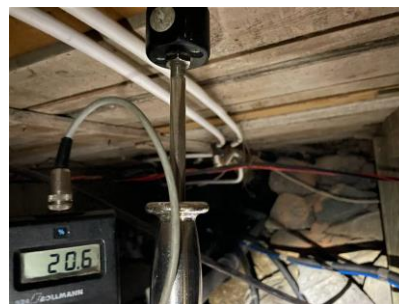
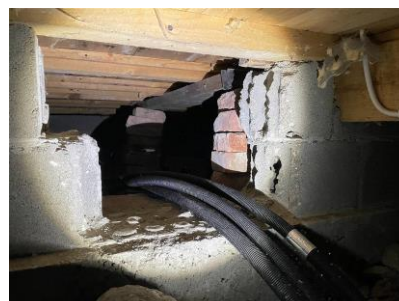
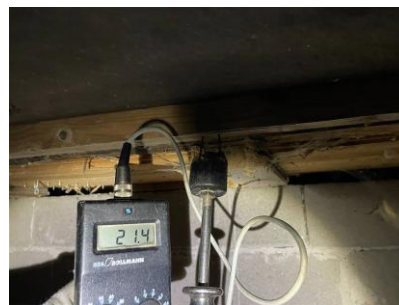
Vid kontroll av krypgrunden uppmättes fuktvärden över kritisk nivå för mikrobiell tillväxt, byggskräp och jord på markytan, mikrobiell lukt upplevdes, lucka till utrymmet och ventil saknas, trästöttor som har direktkontakt med markytan är fuktskadade i nederkant samt så är del av grund ej krypbar (litet hål i grundmur)

Risk för mikrobiell tillväxt föreligger om den relativa fuktigheten i den omgivande luften är över 75 % vilket i furuvirke motsvarar en fuktkvot på 17 %.

Fuktkvoten uppmättes till 20,6 % & 21,4 %

Uteluftsventilerade krypgrunder med bjälklag av organiskt material har ofta fuktskador på grund av naturlig fuktpåverkan. Lukten som känns i krypgrunden kan också spridas till boendemiljön.

Vi rekommenderar en fördjupad undersökning för att bedöma orsak och omfattning.

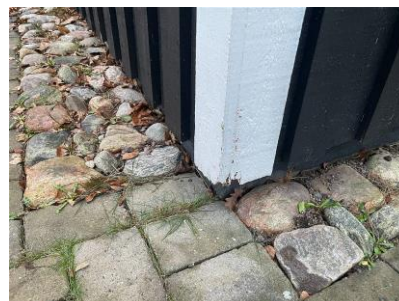
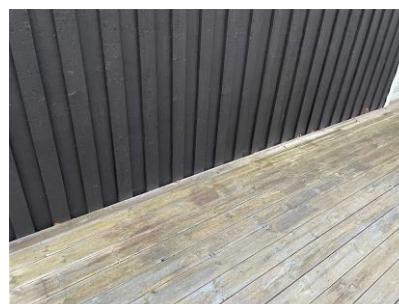
Fasadpanelen är lokalt i behov av målning/underhåll.

Fasadpanel och träkonstruktioner där målningsbehov och otätheter finns riskerar pga. sämre vattenavvisande förmåga att få fuktskador. Detta har lokalt lett till rötskador i panelen. Byte av det skadade materialet rekommenderas.

Vidare avslutas fasadpanel bakom trall lokalt, vilket bl.a försvårar framtida underhåll samt ökar risk för fuktuppsug i ändträ.

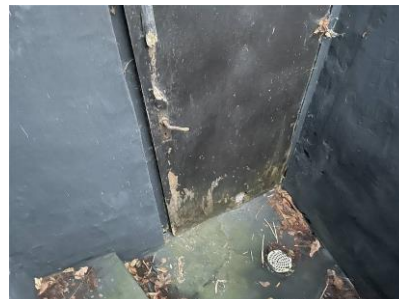
Källardörr är rötskadad.

Eftersom rötskador finns i dörr bör kontakt tas med entreprenör för bedömning av omfattningen av ett dörrbyte.

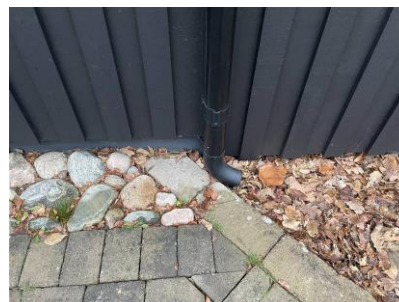
Stuprör är inte anslutna till markledning lokalt.

Stuprör som inte är anslutet till markledning kan medföra en ökad fuktbelastning på grundmur/sockel som i sin tur kan leda till fuktrelaterade skador.

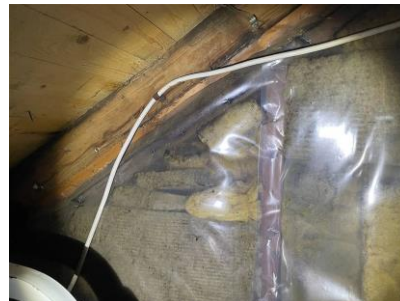
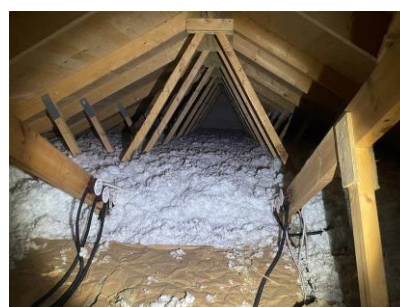
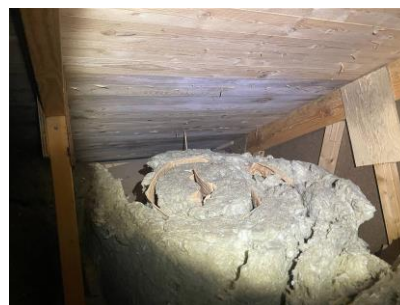
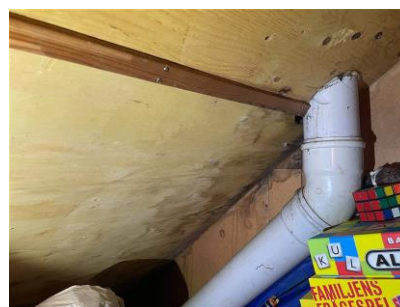
På gavel åt kök uppmättes fuktvärden över kritisk fuktnivå lokalt samt så noterades kondens bakom plastfolie (som ej skall sitta monterad här)

Fuktmarkeringar noterades lokalt på underlagstaket på den inredda delen - dessa visade vid besiktningstillfället inga förhöjda fuktindikationer, dock rekommenderas det att dessa fläckar hålls under uppsikt för att säkerställa att dessa inte sprider sig.

Mikrobiell påväxt finns på underlagstaket.

Detta kan vara ett tecken på att vinden tillförs fukt inifrån bostaden. Observera att besiktning av bostadens ventilationssystem inte har ingått i uppdraget.

Vi rekommenderar en fördjupad undersökning för att bedöma orsak och omfattning.

För att komma tillrätta med detta kan fukttillförseln inifrån bostaden behöva minskas. Det kan göras genom att ventilationen i bostaden förbättras samt att eventuella otätheter i vindsbjälklaget (tak-/väggvinklar, taklucka med mera) tätas. Läs Anticimex faktablad om uppvärmda vindsutrymmen för tips och råd.

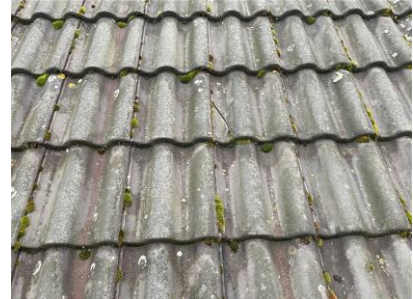
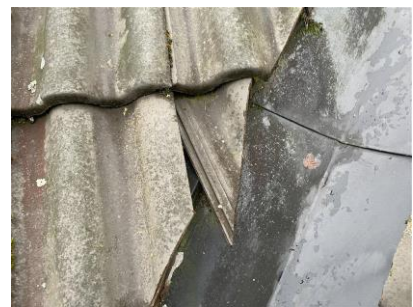
Takpannor är spruckna lokalt samt så förekommer otätheter vid vinkelrännor på taket.

Dessa brister kan leda till att regnvatten kan rinna in i takkonstruktionen och orsaka mikrobiella skador (angrepp av mikroorganismer) i takbrädor och takstolar.
