Anticimex Överlåtelsebesiktning av småhus – nivå 1

Fastighetsbeteckning: Höllviken 14:142	
Fastighetsägare: Anni och Nicklas Jungberg	
Fastighetsadress: Sjövägen 7	
Postnummer: 236 35	Ort: Höllviken

Besiktningdatum: 2020-09-04	Protokollnummer: 65716115
Temperatur: 17°C	Väderlek: Mulet
Tekniker: Jonas Andersson	
E-post: Jonas.Andersson@anticimex.se	
Kontor: Malmö	
Övriga närvarande: Anni och Niklas Jungberg

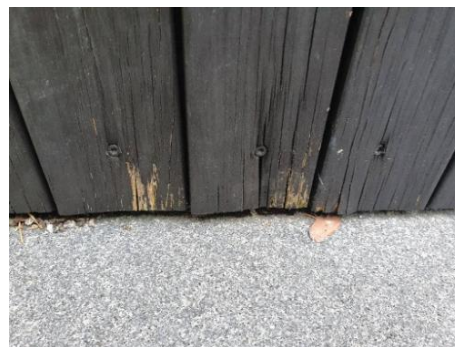
Garagedörr har mindre rötskador.

Mindre rötskador finns i dörr. Dessa bedöms dock inte ha lett till bakomliggande skador.

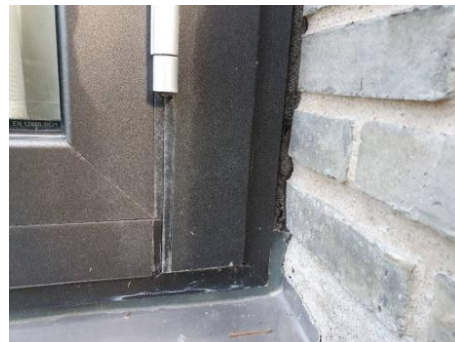
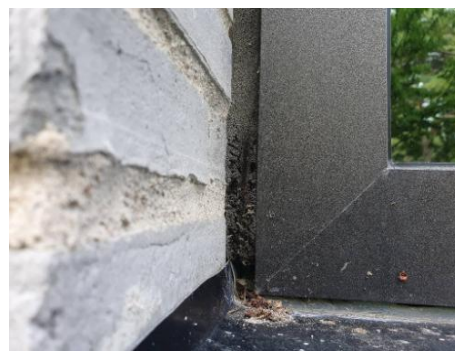
Mindre otätheter noterades mellan karmar och fasad (svällister har släppt på några ställen).

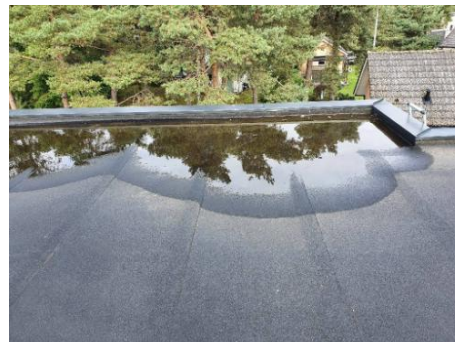
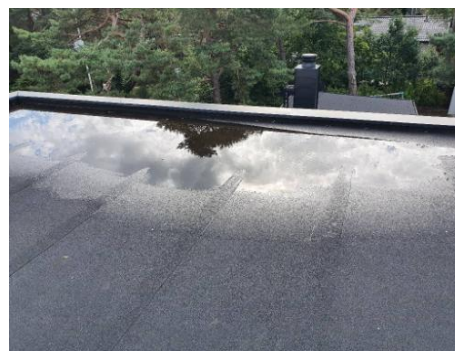
Det finns vattensamlingar på tak (2 plans del). Avrinningspunkt är något högre än takytan samt att fallet på ytan är något bristfälligt.

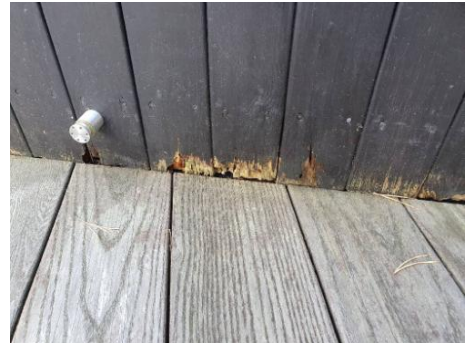
Fasadbeklädnaden har mindre rötskador.

Mindre rötskador finns i fasadpanelen samt ävenmålningsbehov. Dessa bedöms dock inte ha lett till bakomliggande skador.

För att undvika följdskador kan rötskadad träpanel bytas ut.

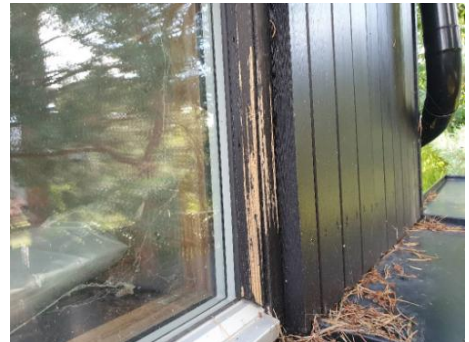
Fönster är i behov av målning/underhåll.

Fönsterbågar och fönsterkarmar där målningsbehov finns riskerar att få fukt- och rötskador på grund av sämre vattenavvisande förmåga.

För att öka livslängden på fönster rekommenderas målning och underhåll.
