Besiktningssprotokoll

Anticimex Försäkringsbesiktning – nivå 1

Fastighetsbeteckning: Edsprästgård 1:73	
Fastighetsägare: Christos Lemonis	
Fastighetsadress: Allhelgonavägen 16	
Postnummer: 194 43	Ort: Upplands Väsby

Besiktningdatum: 2021-11-24	Protokollnummer: 66623073
Temperatur: 3°C	Väderlek: Klart
Tekniker: Fredrik Carlsson	
E-post: fredrik.carlsson@anticimex.se	
Kontor: Stockholm Norr	
Övriga närvarande: Fastighetsägare och mäklare

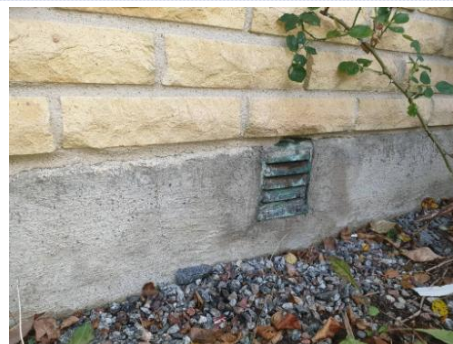
Utvändigt / Sockel

Tre stycken ventiler är placerade på vardera gavel i sockeln. Det noteras att dräneringsrör är uppdragna till dessa ventiler. Funktionen av dessa är inte fastställd. Det rekommenderas att kontrollera ventilernas funktion. Det finns inga ritningar vid besiktningstillfället på detta.

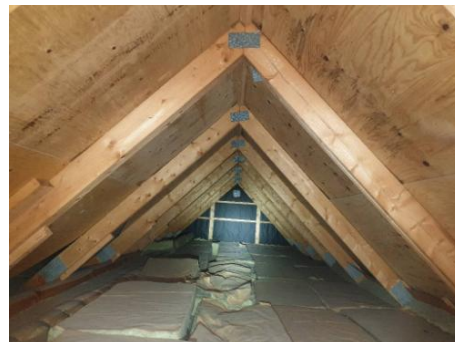
Utvändigt / Vind

Underlagstaket består av träfiberskivor.

Lokala fuktrosor noteras på underlagstaket dock inget ovanligt för konstruktionen.

Eftersom underlagstaket består av träfiberskivor utan yttre täckning av papp under takbeklådningen, finns risk vid ogynnsam väderlek att regnvatten/snö tränger in i skivskarvar med läckage på vindsutrymmet som följd. Med tiden kan även träfiberskivorna drabbas av fuktskador.

Rekommenderar att man markerar upp fuktrosorna med en penna. Då är det lättare att upptäcka om nya fläckar uppkommer eller om gamla blir större. Se även punkt tak

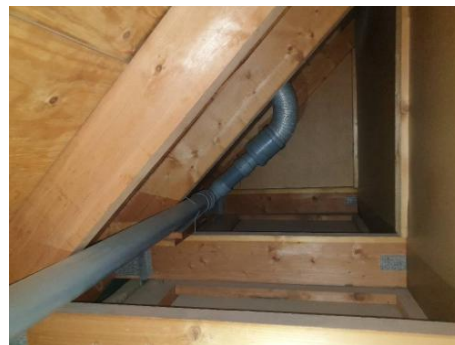
Utvändigt / Sidovind

Avluftningsrör har ett felaktigt avslut/fel material. Det rekommenderas att byta ut flexröret till ett plaströr.
