# BESIKTNINGS PROTOKOLL

## Anticimex Försäkringsbesiktning – nivå 1

TOLLARE 3:7

HÖJDVÄGEN 13A  
132 42 SALTSJÖ-BOO

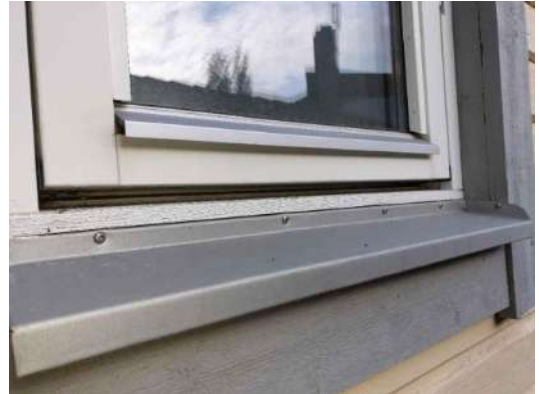
Enstaka fönster är i behov av målning/underhåll.

Fönster där målning/underhållsbehov finns riskerar pga. sämre vattenavvisande förmåga att få fuktskador. Detta kan leda till rötskador i fönster och fönsterkarm.

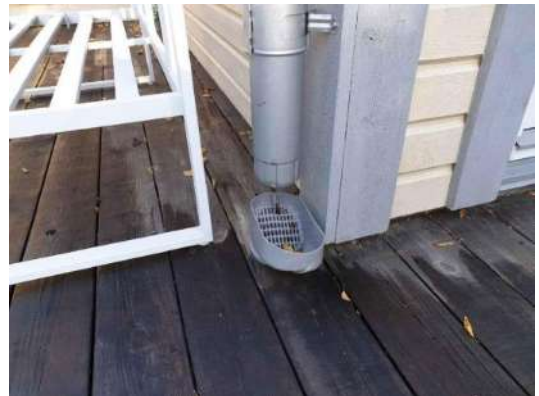
Stuprör är bristfälligt anslutet till markledning.

Stuprör som avslutas intill husliv (ovan mark) kan medföra en ökad fuktbelastning på grundmur/sockel med fuktrelaterade skador som möjlig följd.

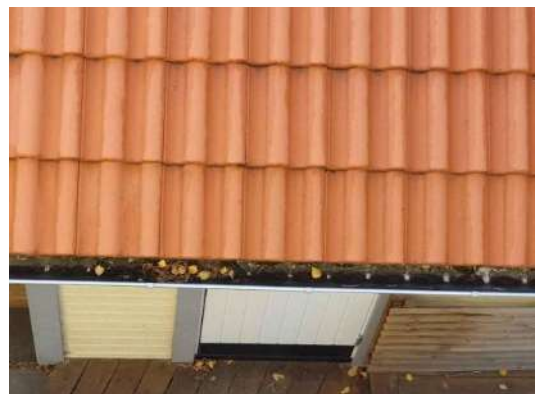
Hängrännor är fulla med skräp.

Eftersom hängrännor är fulla med skräp finns risk för fuktskador på fasad och sockel då vatten kan svämma över.

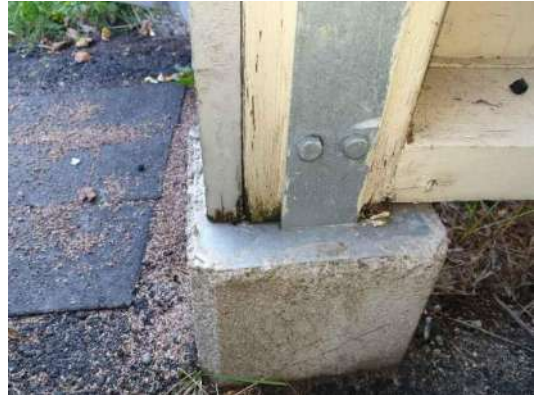
Panelbrädor ligger dikt mot betong.

Risk finns att träfasaden ändträ vid nederbörd fuktas upp, med fuktrelaterade/rötskador som följd.

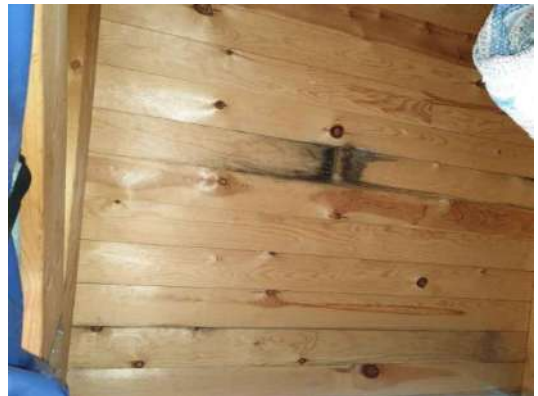
Äldre torkade fuktfläckar noteras på underlagstaket

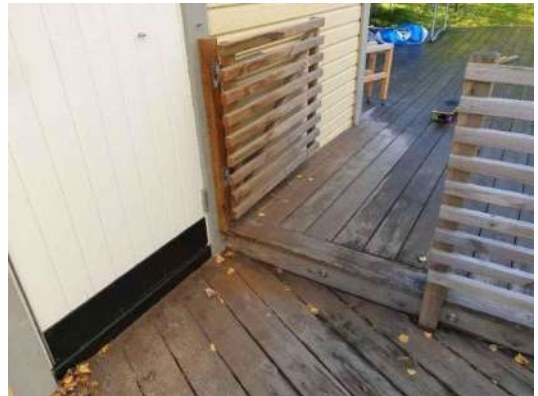
Sockeln under trädäcket gick inte att besiktiga.

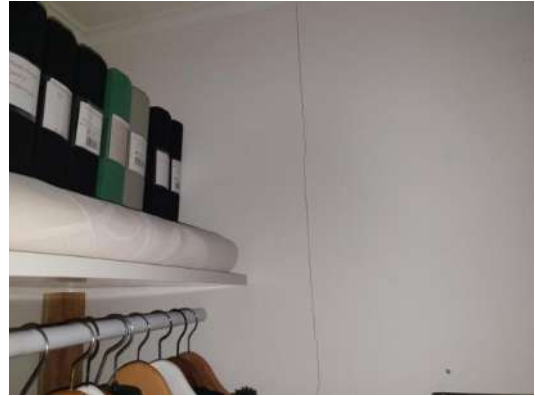
Rörelse sprickor förekommer i tak/väggvinklar

Denna brist beror på naturliga rörelser i trähus och är en mindre brist.

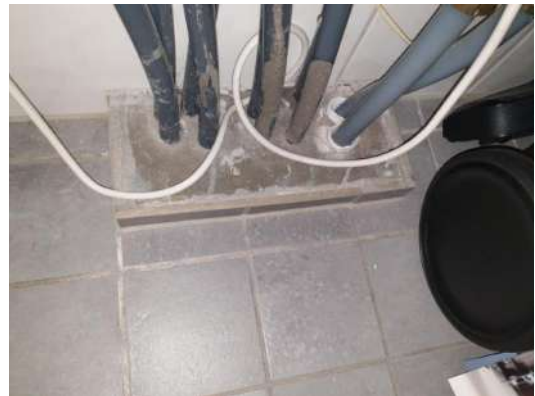
Rör genomföring finns i golv i uppbyggda klackar.

Rör genomföringar i golvet medför en ökad risk för att vatten tränger ner i omkringliggande konstruktioner och orsakar fuktskador.

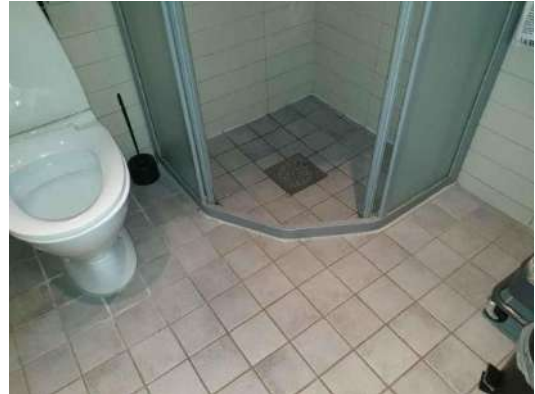
Duschväggen stängd mot golvet

Detta förhindrar vatten utanför duschzonen ifrån att rinna till golvbrunnen. Vatten som blir stående på golvet kan leda till missfärgningar av golvytan samt bidra till en ökad belastning på tätskiktet vilket gör att vatten kan tränga in i angränsade konstruktioner med en fuktrelaterade skador som möjlig följd.

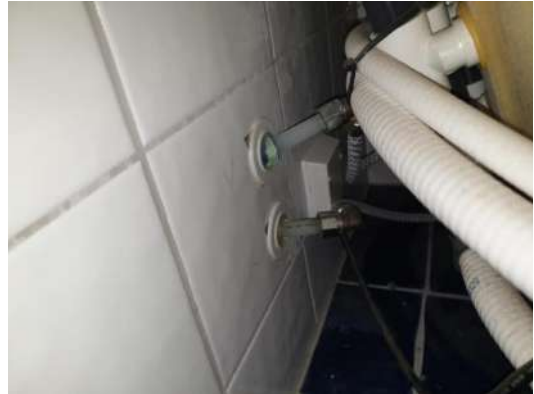
Otäta rör genomföring finns i vägg.

Rör genomföringar i väggen medför en ökad risk för att vatten tränger in i omkringliggande konstruktioner och orsakar fuktskador.

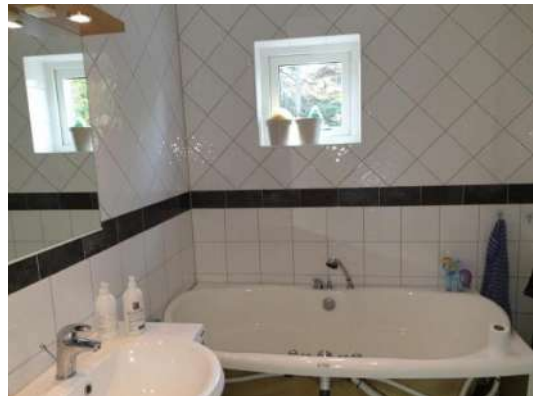
Fönster är olämpligt placerat.

Fönstrets placering i våtutrymmet utgör en risk för fuktskador i fönster- och väggkonstruktionen.
