Besiktningssprotokoll

Anticimex Försäkringsbesiktning – nivå 2

Fastighetsbeteckning: Kvarnhagen 1	
Fastighetsägare: Sven Håkan Åkerdal	
Fastighetsadress: Linodlarvägen 2	
Postnummer: 352 41	Ort: Växjö

Besiktningdatum: 2023-05-25	Protokollnummer: 67620824
Temperatur: 13 °C	Väderlek: Mulet
Tekniker: Ossian Möller	
E-post: ossian.moller@anticimex.se	
Kontor: Växjö	
Närvarande: Sven Åkerdal Ossian Möller, Anticimex

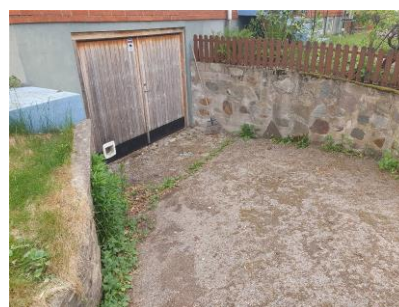
Marken lutar mot huset vid garagedfart.

Detta innebär en ökad fuktbelastning mot grunden vilket i sin tur kan orsaka fuktskador i huset.

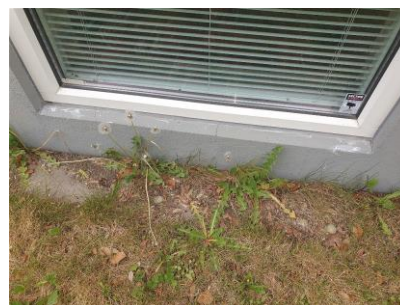
Sprickor finns i sockel/grundmur.

Detta kan leda till fukt- och frysskador i konstruktionen.

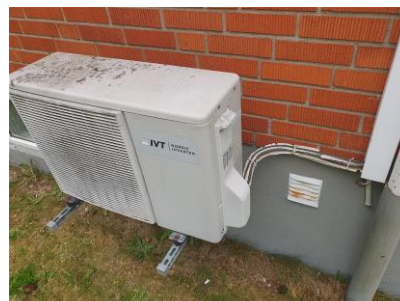
Kondensvatten från luftvärmepumpens utedel leds inte bort från husgrunden.
Isolering har släppt.

Detta medför ökad risk för att vatten tränger in i anslutande konstruktioner, vilket i sin tur kan leda till fuktrelaterade skador. Observera att besiktning av byggnadens värmesystem eller värmepumpen inte har ingått i uppdraget.

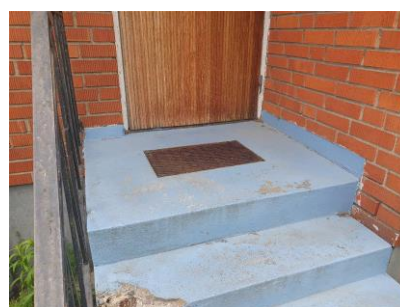
Entrétrappan och altanen är motgjuten mot huset.

Eftersom trappan och altanen är motgjuten mot huset finns risk att vatten tränger in i anslutande konstruktioner vilket i sin tur kan leda till fuktrelaterade skador.

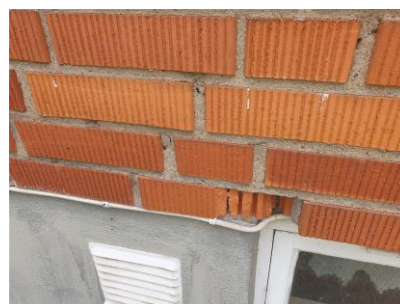
Mindre fogsläpp och skada finns i tegelfasaden.

Detta kan leda till ytterligare släpp/skador i tegelfasaden.

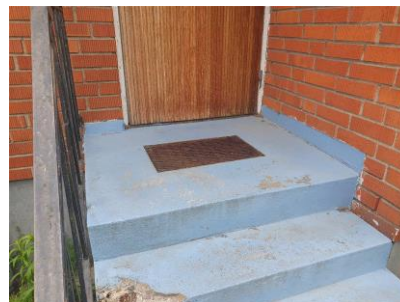
Entrédörr och garageport är i behov av målning/underhåll.

Dörrar där målningsbehov finns riskerar att få fukt- och rötskador på grund av sämre vattenavvisande förmåga.

För att öka livslängden på dörrar rekommenderas målning och underhåll.

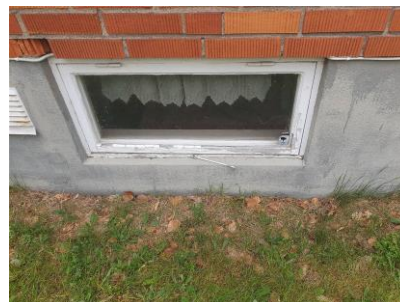
De äldre källarfönstrena är i behov av målning/underhåll.

Fönsterbågar och fönsterkarmar där målningsbehov finns riskerar att få fukt- och rötskador på grund av sämre vattenavvisande förmåga.

För att öka livslängden på fönster rekommenderas målning och underhåll.

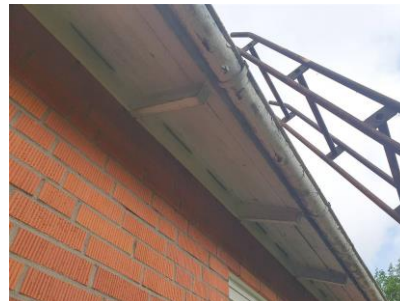
Hängrännor är rostiga och läcker.
Hängrännor är skräpfyllda.

Rostskadade hängrännor leder ofta till läckage, vilket i sin tur innebär risk för fuktskador på fasad, sockel och i bakomliggande konstruktioner.

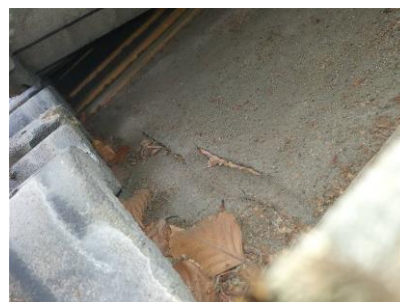
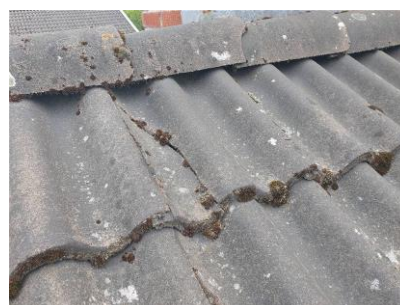
Underlagspappen är äldre.
Sprickor finns i underlagspappen.
Några trasiga takpannor noterades.
Läkten har fuktskador.
Rostangrepp på plåtar.
Plåt kring skorsten har bristfällig täckning.
Mindre bågningar i taket.
Mossa finns på takpannor.
Vindskivor och takfotsinklädning är i behov av målning och underhåll,
Mindre rötskada finns på ena vindskivan.

Eftersom husets taktäckning delvis är äldre och har befintliga brister har det ett minskat motstånd mot vatteninträngning. Detta i sin tur kan leda till fuktskador på träläkt och vidare ner i underliggande konstruktioner.

Renovering av taket rekommenderas. Kontakta en behörig takentreprenör för en renovering. I samband med renoveringen bör omkringliggande konstruktioner kontrolleras för att upptäcka eventuella följdskador.

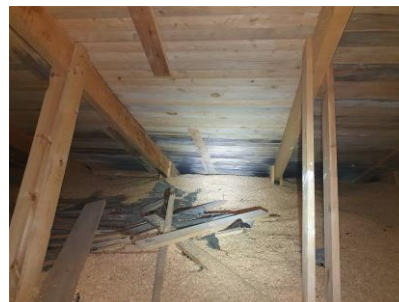
Vid kontroll av vinden har fuktvärden under kritisk fuktnivå för mikrobiell tillväxt uppmätts, dock finns mikrobiell påväxt på underlagstak.

Fuktkvoten i underlagstak/takbjälkar uppmättes till 8 %.

Den upptäckta mikrobiella påväxten på underlagstaket är ett tecken på att vinden har tillförts eller tillförs fukt inifrån bostaden. Observera att besiktning av bostadens ventilationssystem inte har ingått i uppdraget.

För att komma tillrätta med detta kan fukttillförseln inifrån bostaden behöva minskas. Det kan göras genom att ventilationen i bostaden förbättras samt att eventuella otätheter i vindsbjälklaget (tak-/väggvinklar, taklucka med mera) tätas. Läs Anticimex faktablad om oppvärmda vindsutrymmen för tips och råd.

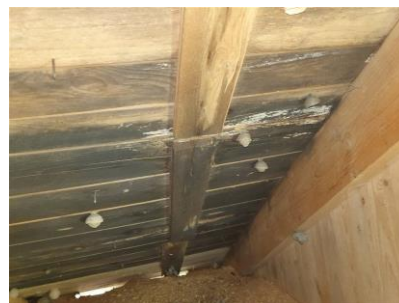
Fukt-/rötskada har noterats i underlagstaket.

Torr vid besiktningen.

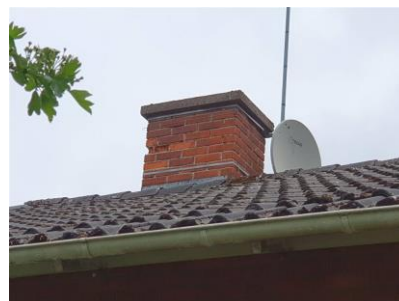
Skorstenen saknar väderskydd.
Vittringsskador finns på skorstenen.

Väderskydd kan monteras för att skydda mot nederbörd som annars kan orsaka ytterligare fuktskador och frostsprängning i skorstenen/murstocken.

Vi rekommenderar att du kontaktar en fackman för att mura till skorstenen samt ta reda på hur och om ett väderskydd ska monteras.

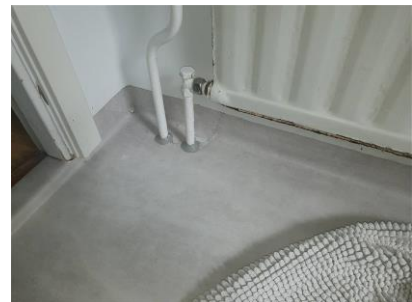
Rörgenomföring finns i golv.

Rörgenomföringar i golvet medför en ökad risk för att vatten tränger ner i omkringliggande konstruktioner och orsakar fuktskador.

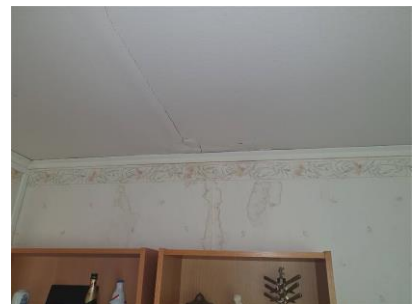
Äldre fuktfläck noterades på vägg/tak. Fläckarna var torra vid besiktningen.

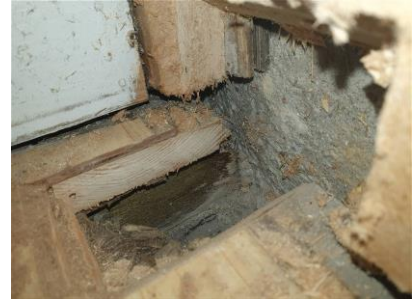
Vid kontroll av konstruktion uppmättes fuktvärden över kritisk nivå för mikrobiell tillväxt och normal lukt upplevdes. Golvreglarna är träskyddsbehandlade.

Grundläggningen består av en betongplatta på mark utan underliggande isolering och med ett uppreglat isolerat golv på en tjärpapp dikt an betongen. Utreglade väggar av trä mot ytterväggarna. Dessa konstruktioner får ofta skador på grund av naturlig fuktvandring. Risk finns att kemisk lukt uppkommer när det finns träskyddsbehandlat virke i konstruktionen.

Fuktkvoten uppmättes till 19 % i väggregel.

Fuktkvoten uppmättes till 20 % i golvregel.

Vi rekommenderar en fördjupad undersökning för att bedöma omfattningen av skadorna. Det är viktigt att tänka på att denna rekommendation om fördjupad undersökning gäller hela gillestugan. Alternativt att både vägg- och golvkonstruktioner tas bort och eventuellt ersätts med fuktsäkra konstruktioner ex betong.
