# Överlåtelsebesiktning

<b>Fastighetsbeteckning</b>	Linköping Kamelen 2	<b>Fastighetsägare</b>	Benjamin Alexander Kersley
<b>Adress</b>	Augustbergsgatan 25	<b>Besiktningdag</b>	2022-06-13
<b>Postnummer och ort</b>	582 53 Linköping		
<b>Väderlek vid besiktningstillfället</b>	Ca 15 °C och växlande		
<b>Uppdragsnummer</b>	18143		
<b>Uppdragsgivare</b>	Benjamin Alexander Kersley Augustbergsgatan 25, 582 53 Linköping		
<b>Besiktningssman</b>	Lars Liljeblad, <i>medlem i SBR (Svenska Byggingenjörers Riksförbund)</i> <i>Av SP/RISE (Research Institutes of Sweden AB) certifierad besiktningssman</i> Telefon: Mobiltelefon: 0703-86 91 90 E-post: husbesiktningar@fst-ab.com		
<b>Närvarande</b>	Benjamin Kersley och Lars Liljeblad

# Utlåtande över överlåtelsebesiktning

<b>Byggnadsår</b>	1929	<b>Byggnadstyp</b>	Friliggande villa 1 1/2-plan med källare
<b>Tak, material</b>	Betongpannor med underlagstäckning av papp, falsad plåt på takkupor och carport	<b>Stomme</b>	Trä, grundmurar i betong
<b>Fasad</b>	Putsad fasad	<b>Fönster</b>	2-glas (isolerglasskassetter), källarfönster och några mindre fönster utgörs av kopplade 2-glas samt några enkelglas med innanfönster
<b>Uppvärmning</b>	Fjärrvärme	<b>Ven

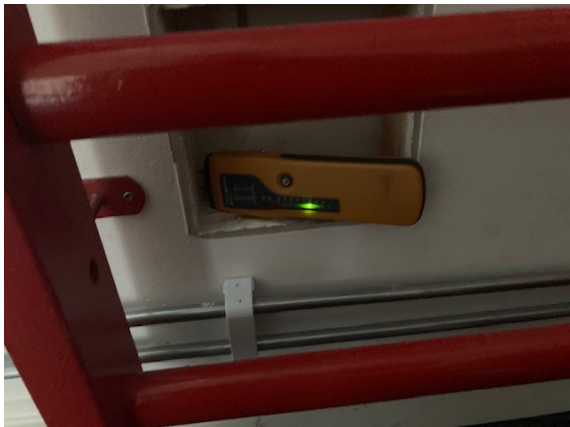
### Riskkonstruktion 1

Byggnadsdel: Källare.

Utrymme: Allrum.

Konstruktion: Utreglad vägg i anslutning till förväntat fuktig betongplatta/grundmurar.

Konstruktionsuppbbyggnad: Träreglar, mineralull och gips.

Fuktmätning är utförd via befintliga ventiler i nedkant av väggarna. Fuktkvoten uppmättes vid aktuell besiktning till 10-12 % i träreglar, kritiskt värde för mikrobiell växt (mögel/bakterier) är cirka 17 %. Ingen avvikande lukt kändes i dessa öppningar.
