Överlåtelsebesiktning

Fastighetsbeteckning	Linköping Näsby 5:37	Fastighetsägare	Karl-Johan Henning Molin & Lena Johanna Molin
Adress	Växthusvägen 17	Besiktningdag	2024-03-25
Postnummer och ort	582 76 Linköping		
Väderlek vid besiktningstillfället	Ca 3 °C och mulet		
Uppdragsnummer	22135		
Uppdragsgivare	Karl-Johan Henning Molin & Lena Johanna Molin Växthusvägen 17, 582 76 Linköping		
Besiktningssman	Lars Liljeblad, <i>medlem i SBR (Svenska Byggingenjörers Riksförbund)</i> Telefon: Mobiltelefon: 0703-86 91 90 E-post: husbesiktningar@fst-ab.com		
Närvarande	Karl-Johan Molin och Lars Liljeblad

Utlåtande över överlåtelsebesiktning

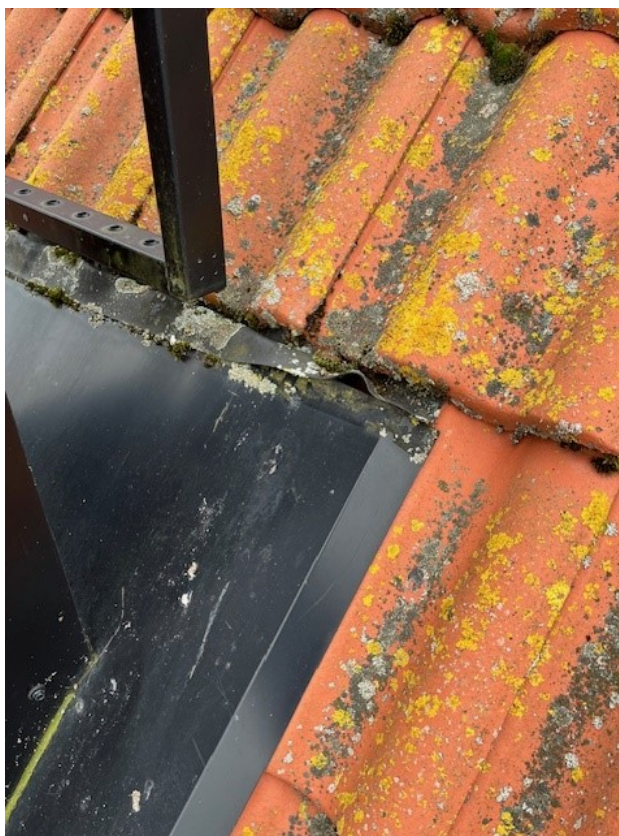
Utvändigt	
Markförhållande m.m.	<ul style="list-style-type: none">Inget att notera
Grundmur/ hussockel	<ul style="list-style-type: none">Inget att notera
Fasad	<ul style="list-style-type: none">Mindre färgsläpp noterades på fasadpanel och trädetaljer. Viss röta noterades i ett fönsterfoder på framsidan.
Fönster/dörrar	<ul style="list-style-type: none">Mindre färgsläpp förekommer.
Rännor	<ul style="list-style-type: none">Inget att notera
Yttertak	<p>Allmän information: Taket är besiktigat från marken och fast takstege på grund av dess lutning. Takpannorna under solpaneler går ej att kontrollera.</p> <ul style="list-style-type: none">Nocktätning saknas, vilket medför mindre otätheter i anslutningen mellan tak- ochnockpannor.Mindre skador förekommer i några takpannor (avslagna hörn), detta medför inga direkta otätheter.Tätningen mellan plåtinklädnad och takpannor i överkant av skorstenens genomföring har delvis släppt från sin infästning, vilket kan medföra otätheter.

Tätning över skorstenens genomföring som släppt något från sin infästning.
