Överlåtelsebesiktning

Överlåtelsebesiktning av fast egendom enligt jordabalken för säljare.

Valldavägen 1049, 439 92 Vallda

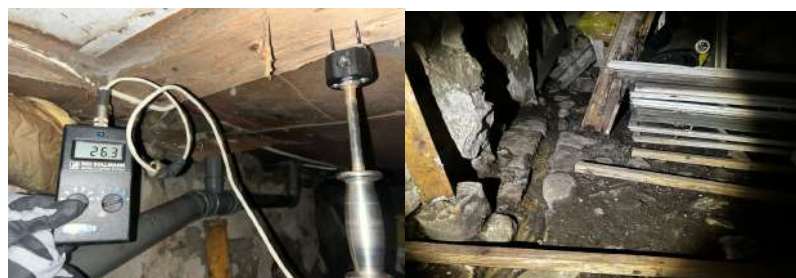
Bilder

Torpargrund	<p>Vid fuktkvotsmätning som utfördes i torpargrundens bjälklag uppmättes fuktkvoten till 26,3% samt så noterades mikrobiell påväxt på bjälklagets undersida. Vidare förekommer fuktpåverkat organiskt material på markytan, rinnande vatten, angrepp av träskadeinsekter samt att vattenledningar är bristfälligt isolerade.</p> <p>Delar av torpargrunden är inte åtkomliga för besiktning (under hall, matplats, kök sovrum 1, kontor, badrum/tvättstuga) då det saknas tillträde.</p> <p>Uteluftsventilerade grundkonstruktioner riskerar pga naturlig fuktpåverkan att drabbas av fuktrelaterade skador, vilket bl.a. kan resultera i att avvikande lukter sprids till boendemiljön.</p> <p>Det uppmätta värdet i grunden visar att fuktigheten är tillräckligt hög för att mikroorganismer ska bildas. För att komma tillrätta med detta rekommenderas installation av sorptionsavfuktare samt att en vidare teknisk undersökning genomförs för att bedöma orsak/ omfattning av brister i grunden. Rekommendationen om teknisk undersökning avser hela bostadens grundkonstruktion, även de delar som inte är åtkomliga för besiktning.</p>
