Besiktningssprotokoll

Anticimex Försäkringsbesiktning – nivå 2

Fastighetsbeteckning: Internatet 19	
Fastighetsägare: David och Johanna Wassholm	
Fastighetsadress: Gläntvägen 3	
Postnummer: 183 63	Ort: Täby

Besiktningdatum: 2023-11-27	Protokollnummer: 67991940
Temperatur: -3 °C	Väderlek: Molnigt
Tekniker: Nicklas Larsson	
E-post: nicklas.larsson@Anticimex.se	
Kontor: Stockholm Norr	
Närvarande: Fastighetsägare

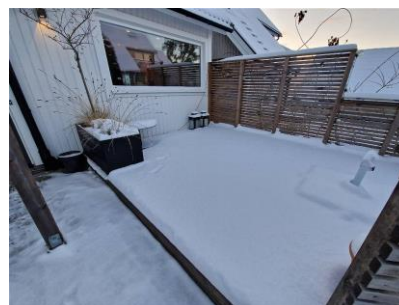
Utvändigt / Altan

Altan var snötäckt vid besiktningen.

Då altan var snötäckt vid besiktningstillfället kunde inte besiktning genomföras.

Vi rekommenderar en kompletterande besiktning när altan är fri från snö.

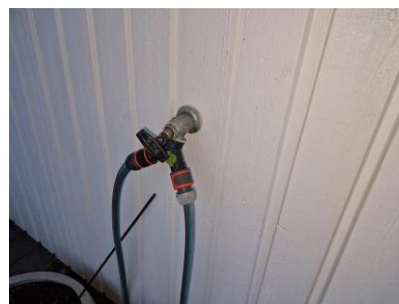
Vattenutkastaren är inte frostsäker.

När vattenutkastaren inte är frostsäker ökar risken för att den ska frysa sönder och orsaka vattenskada.

Byt till självdränerande vattenutkastare vilket innebär att den är frostsäker.

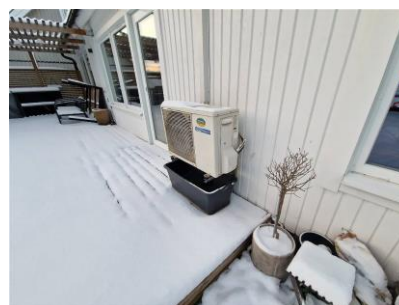
Kondensvatten från luftvärmepumpens utedel leds inte bort från husgrunden utan samlas upp i ett kärl. Viktigt att fortsätta med det .

Om man inte samlar upp eller leder bort vattnet så kan det medföra ökad risk för att vatten tränger in i anslutande konstruktioner, vilket i sin tur kan leda till fuktrelaterade skador. Observera att besiktning av byggnadens värmesystem eller värmepumpen inte har ingått i uppdraget.

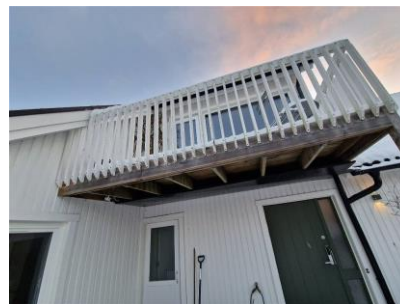
Utvändigt / Balkong

Balkongen var snötäckt och har inte gått att besiktiga tillfullo. Balkongräcke och träkonstruktioner är i behov av målning/underhåll.

Balkongräcke och träkonstruktioner där målningsbehov finns riskerar att få fukt- och rötskador på grund av sämre vattenavvisande förmåga.

För att öka livslängden på balkongen rekommenderas målning och underhåll.

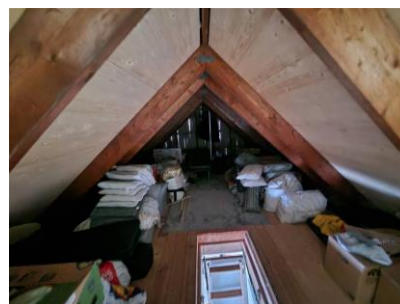
Utvändigt / Vind

Vid kontroll av vinden uppmättes fuktvärden under kritisk fuktnivå för mikrobiell tillväxt och en normal lukt upplevdes. Fuktkvoten i underlagstak/takbjälkar uppmättes till 10%.

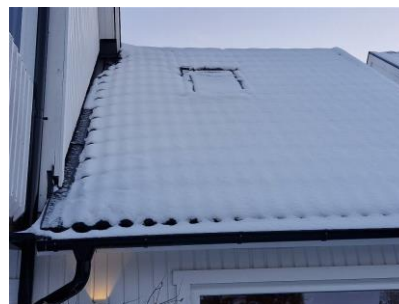
Utvändigt / Tak

Yttertaket på hus var snötäckt vid besiktningen.

Då yttertaket var snötäckt vid besiktningstillfället kunde inte besiktning av taket genomföras.

Vi rekommenderar en kompletterande besiktning när taket är fritt från snö.

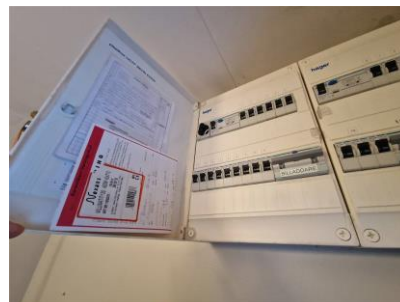
Entréplan / Entréhall

Jordfelsbrytare finns installerad vid el-centralen, gruppförteckning noteras.

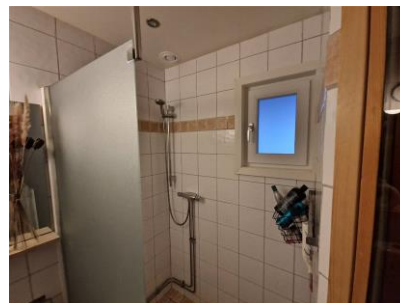
Entréplan / Dusch/Toalett

- Våtutrymmet har äldre yt-/tätskikt.
- fönster är olämpligt
 - rörgenomföring i golvet
 - bristfälligt golvfall utanför duschen
 - mindre spricka i kaklet i duschen

Eftersom funktionen, som innebär att ytskiktet/tätskiktet ska vara vattentätt, kan vara nedsatt finns en ökad risk att vatten tränger igenom ytskiktet/tätskiktet med vattenskador i omkringliggande konstruktioner som följd.

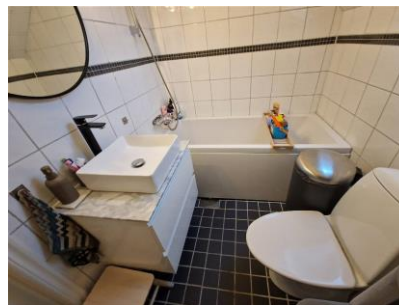
Övre plan / Badrum/Wc

- ⚠ Våtutrymmet har äldre yt-/tätskikt.
- rörgenomföring i golvet
- golvfallet är till största delen bra dock noteras svackor

Eftersom funktionen, som innebär att ytskiktet/tätskiktet ska vara vattentätt, kan vara nedsatt finns en ökad risk att vatten tränger igenom ytskiktet/tätskiktet med vattenskador i omkringliggande konstruktioner som följd.
