ÖVERLÅTELSEBESIKTNING TOTAL BESIKTIGAD

HANINGE NÖDESTA 1:46

Rosenhillsvägen 11A
137 36 VÄSTERHANINGE

UTLÅTANDE ÖVER ÖVERLÅTELSEBESIKTNING

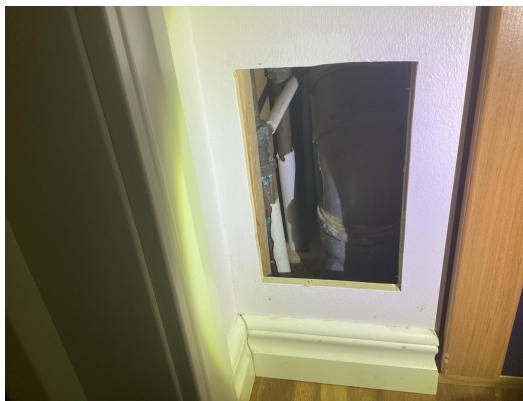
Hall, tvättstuga

Rörkopplingar utan läckageskydd.

Då det noterats att det finns rörkopplingar utan läckageskydd finns det risk att det kan uppstå förhöjd fuktstatus i angränsande konstruktioner vid ett eventuellt läckage.

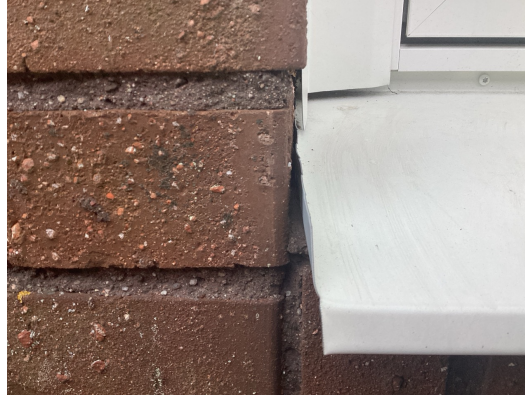
Fönster

Brister i anslutning av plåtbleck (trähus).

Då brister i anslutning av plåtbleck på fönster finns, finns det risk att vatten kan tränga in och orsakar fuktrelaterade skador
