Besiktningssprotokoll

Anticimex Försäkringsbesiktning – nivå 2

Fastighetsbeteckning: Jordschaktaren 6	
Fastighetsägare: Christian Quarles	
Fastighetsadress: Stråvägen 2	
Postnummer: 12134	Ort: Enskededalen

Besiktningdatum: 2023-11-20	Protokollnummer: 67956856
Temperatur: 0 °C	Väderlek: Sol
Tekniker: Leif Eriksson	
E-post: leif.eriksson3@anticimex.se	
Kontor: Stockholm Syd	
Närvarande: Fastighetsägare och mäklare

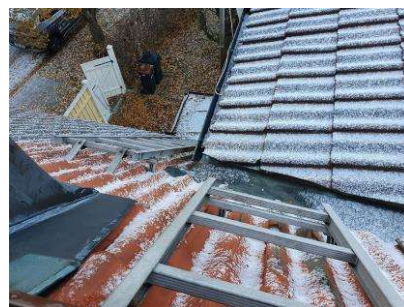
Utvändigt / Tak

Plåtdetaljer och underlagspapp har enligt vår bedömning en begränsad livslängd. Eftersom husets taktäckning är äldre har det ett minskat motstånd mot vatteninträning. Detta i sin tur kan leda till fuktskador på träläkt och vidare ner i underliggande konstruktioner.

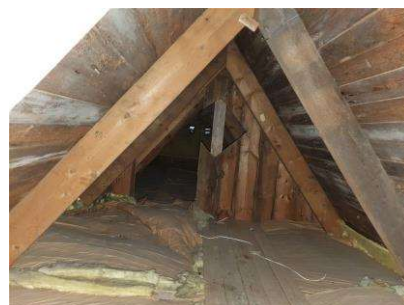
Utvändigt / Vind

Vid kontroll av vinden har fuktvärden över kritisk fuktnivå för mikrobiell tillväxt uppmätts, samt finns mikrobiell påväxt på underlagstak. Fuktkvoten i underlagstak/takbjälkar uppmättes till 18 %.

Den upptäckta mikrobiella påväxten på underlagstaket är ett tecken på att vinden har tillförts eller tillförs fukt inifrån bostaden. Observera att besiktning av bostadens ventilationssystem inte har ingått i uppdraget.

För att komma tillrätta med detta kan fukttillförseln inifrån bostaden behöva minskas. Det kan göras genom att ventilationen i bostaden förbättras samt att eventuella otätheter i vindsbjälklaget (tak-/väggvinklar, taklucka med mera) tätas. Läs Anticimex faktablad om oppvärmda vindsutrymmen för tips och råd.

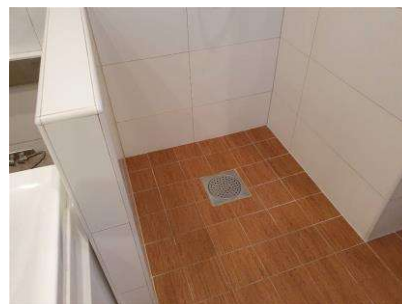
Källarplan / Badrum/Wc/tvättstuga

Fuktindikering i utrymmet gav inga förhöjda fuktindikationer.
