# Besiktningssprotokoll

Anticimex Försäkringsbesiktning – nivå 1

Fastighetsbeteckning: Ekeby 22:2	
Fastighetsägare: Per Egil Urban Andersson	
Fastighetsadress: Ekbacksvägen 1	
Postnummer: 194 92	Ort: Upplands Väsby

Besiktningdatum: 2024-01-15	Protokollnummer: 68065200
Temperatur: -4 °C	Väderlek:
Tekniker: Fredrik Carlsson	
E-post: fredrik.carlsson@anticimex.se	
Kontor: Stockholm Norr	
Närvarande: Fastighetsägare

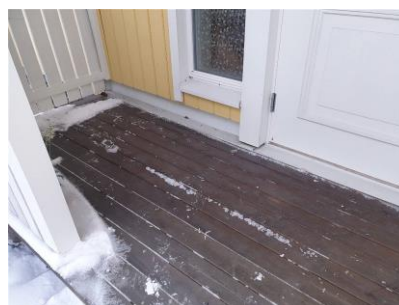
Plåtar intill ytterdörren lutar åt fel håll.

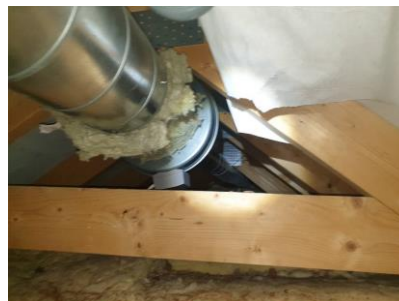
Delar av frånluft saknar isolering

Risk finns att varm fuktig luft kommer upptill vindsutrymmet och kondenserar vintertid mot ett kallare yta (i röret) fuktrelaterade skador som möjlig följd.

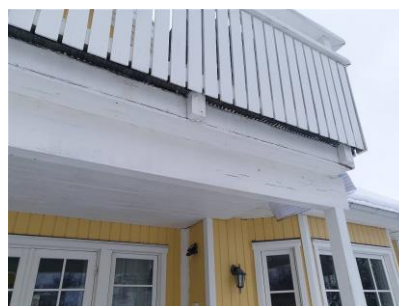
Balkongen har ett underhållsbehov.

Rötskador i delar av balkong är ett tecken på bristande fuktskydd och hög fuktpåverkan.

Vi rekommenderar en fördjupad undersökning. Kontakt med snickare för bedömning av omfattning samt åtgärd.

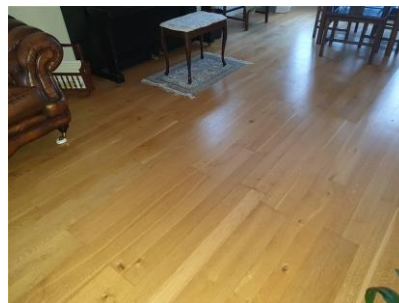
Golv är ojämnt/lutar i delar av betongplattan (vardagsrum och kök). Fastighetsägaren upplever att detta blivit tydligare med åren.

Ojämheter i betongplattan kan bero på olika saker, För att kontrollera orsaken till och omfattningen av detta samt om eventuella följdskador finns rekommenderas att en fördjupad undersökning utförs.

Se punkt allmänt

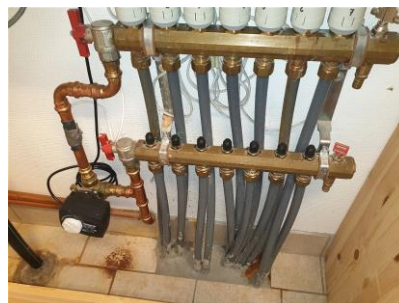
Brister och avvikelser noteras i utrymmet

- Brunnsmanschetten sticker fram under klämringen. (Purus)
- Rör genomföringar finns i golvet

Vid fuktindikering som utfördes i utrymmet noterades inga avvikelser.

Eftersom funktionen, som innebär att ytskiktet/tätskiktet ska vara vattentätt, kan vara nedsatt finns en ökad risk att vatten tränger igenom ytskiktet/tätskiktet med vattenskador i omkringliggande konstruktioner som följd.
