# ÖVERLÅTELSEBESIKTNING

## Pipkannen 6 Hovstigen 5, 393 65 Kalmar

Överlåtelsebesiktning av fast egendom enligt jordabalken

Adress	Hovstigen 5, 393 65 Kalmar
Fastighetsbeteckning	Pipkannen 6
Besiktningsnummer/ Uppdragsnummer	MG 2024-02-09/ 01
Typ av besiktning	Överlåtelsebesiktning Nivå 1
Uppdragsgivare	Joakim Romero Anrep-Nordin, Emmelie Marina Gröning
Fastighetsägare	Joakim Romero Anrep-Nordin, Emmelie Marina Gröning
Besiktningsman	Marco Gustafsson Byggingenjör SBR överlåtelsebesiktning och entreprenadbesiktning marco@mghusbesiktning.se www.mghusbesiktning.se 070 34 25 308
Besiktningsdag	2024-02-09
Närvarande	Emmelie Marina Gröning
Väderlek	Ca -1° C och mulet, 81 % Relativ Luftfuktighet

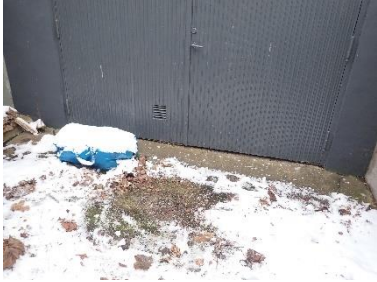
Markförhållanden	<p>Det rekommenderas att utrymmet utanför verkstaden hålls rent från naturskräp för att underlätta avrinningen i den äldre brunnen.</p> <p>-Det är bra avrinningen i denna och det har aldrig runnit in vatten i verkstaden – Fastighetsägares anmärkning.</p> <p>Inget övrigt att notera.</p>

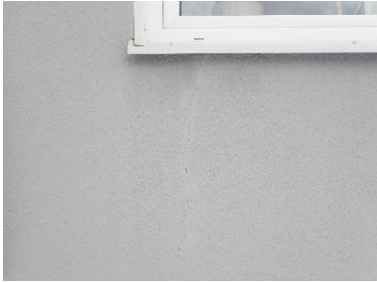
Grundmur/Hussockel	Inget att notera.
Fasad	<p>Fasad, takfot och vindskivor bedöms vara i ok skick.</p> <p>Ett par sprickor finns på gavel samt övrigt mindre lokala sprickor i fasaden. Detta är vanligt förekommande i denna typ av fasad och bedöms som en mindre brist.</p> <p>Det rekommenderas dock att dessa sprickor hålls under uppsikt för att på tidigt stadium kunna notera eventuella förändringar.</p>

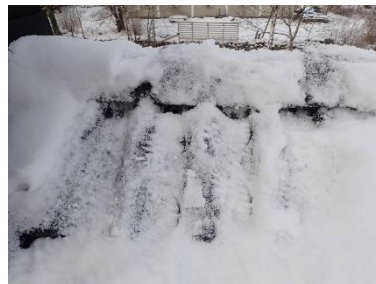
Takfot

Underlagspappen är ej limmad vid takfoten.  
Detta bedöms i detta fall som en mindre brist då takpannorna täcker väl ut mot hängrännor och takfotsplåt finns monterad. Dock så ökar detta risken över tid för skador på takfoten.

Ej limmad/ fäst underlagspapp

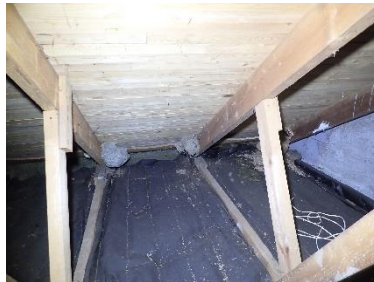
Mindre spår av mikrobiell påväxt och lokala missfärgningar/ spår av läckage från tak.

Missfärgningarna bedöms ha uppkommit innan taket lades om.

Vindsutrymmet bedöms vara i ok skick.

Spår av getingar i utrymmet.

Vid eventuell tilläggsisolering/ åtgärd är det viktigt att säkerställa fullgod ventilation i vindsutrymmet vid takfot ochnock samt att tät ångspärr monteras.

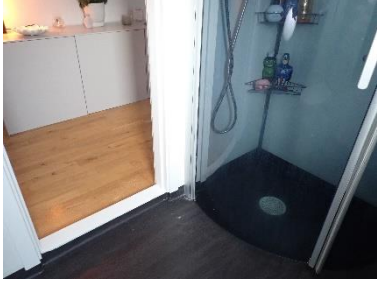
Hall	Ytterdörren är något svårstängd och har ett behov av justering.
Passage	Inget övrigt att notera.
Dusch/ Wc	<p>Dörr nära duschzon innebär risk för skador i angränsande konstruktioner vid oaksamhet. Då duschdörr finns monterad så minskar det risken för skador.</p> <p>Vid fuktindikering som utfördes i utrymmet noterades inga förhöjda fuktvärden.</p>

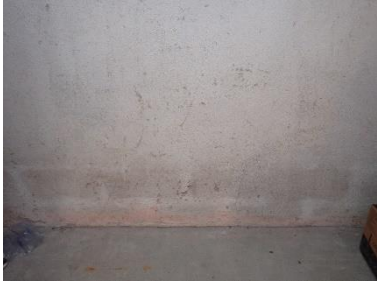
Matkällare	Inget övrigt att notera.
Passage	Inget övrigt att notera.
Våtrum äldre	Detta utrymme används ej.
Förråd	Mindre missfärgningar på grundmurarna. Detta uppkommer på grund av stängt kallare utrymme samt förvaring.

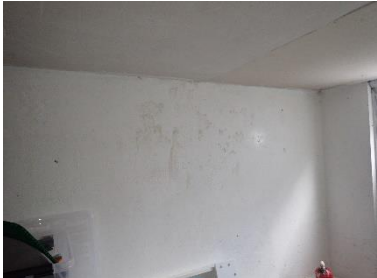
Hobbyrum	Inget övrigt att notera.
Verkstad	Missfärgningar förekommer i utrymmet. Detta är vanligt förekommande i denna typ av utrymmen och inget som avviker från vad som anses normalt för konstruktionen eller normalt åldersslitage.

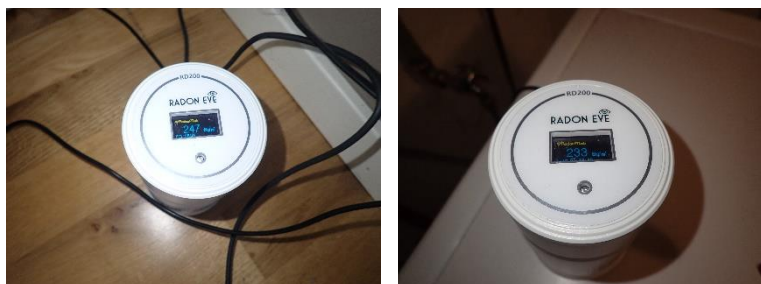
Vid radonindikering på entréplanet i sovrum 1 noteras 247 Bq/m<sup>3</sup>  
Vid radonindikering i källaren i tvättstuga noteras 233 Bq/m<sup>3</sup>

Dessa värden är något över gränsvärdet.

Om höjt radonvärde har uppmätts i bostadsmiljön kan det ofta räcka med att förbättra byggnadens ventilation.  
För att erhålla ett säkert värde bör en radonmätning pågå i minst två månader under eldningssäsong, som normalt är mellan den 1 oktober och den 30 april.
