Överlåtelsebesiktning

Gubbekullavägen 4A, 439 35 Onsala

Objektsadress:	Gubbekullavägen 4A, 439 35 Onsala
Fastighetsbeteckning:	Gubbekulla 1:162
Besiktning:	UTÖKAD
Uppdragsnummer:	AM20230220-01
Fastighetsägare:	Blanke & Carlsson Fastighets AB
Besiktningssman:	Andreas Magnusson, Besiktningföretaget AB
Besiktningssdag:	2023-02-20
Övriga närvarande:	Ombud för fastighetsägare Fastighetsmäklare
Väderlek:	Mulet, 5°C

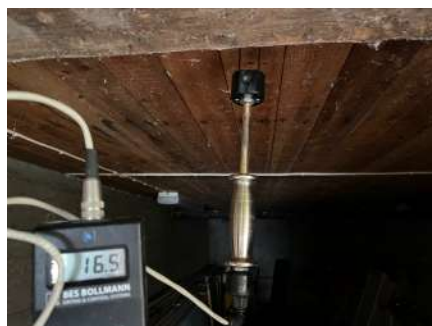
Bild

Krypgrund under burspråk i vardagsrum	<p>Vid fuktkvotsmätning som utfördes i bjälklaget under burspråk, uppmättes fuktkvoten till 16,5%. I utrymmet noterades att organiskt material förvaras, varpå det rekommenderas att detta tas bort.</p> <p>Vidare noteras att endast mindre del av kryppgrunden under entréhall/ sovrummen är besiktningsbar då avgränsande skivor monterats i utrymmet. Utrymmet nås via lucka till vänster om garageport</p> <p>Uteluftsventilerade kryppgrunder med bjälklag av organiskt material är att betrakta som en riskkonstruktion då de ofta drabbas av en förhöjd fuktighet under delar av året, vilket kan resultera i fuktrelaterade skador.</p>
Källare (yttervägg)	<p>Vid fuktkvotsmätning som utfördes i påbyggda väggar i förråd 7, uppmättes fuktkvoten till 14,6% i regel monterad dikt an betongväggen.</p> <p>Det rekommenderas att påbyggda konstruktioner av organiska material i källaren tas bort, då dessa riskerar att drabbas av tillskjutande markfukt. I samband med demontering kontrolleras alltid bakomliggande konstruktioner efter eventuella skador.</p>
