# Besiktningssprotokoll

Anticimex Försäkringsbesiktning – nivå 2

Fastighetsbeteckning: Odenslunda 1:162	
Fastighetsägare: Bogg Lena Greta Teresia Larsson	
Fastighetsadress: Fruängsvägen 19	
Postnummer: 194 52	Ort: Upplands Väsby

Besiktningdatum: 2022-04-11	Protokollnummer: 66864003
Temperatur: 10°C	Väderlek: Klart
Tekniker: Fredrik Carlsson	
E-post: fredrik.carlsson@anticimex.se	
Kontor: Stockholm Norr	
Övriga närvarande: Fastighetsägare och mäklare

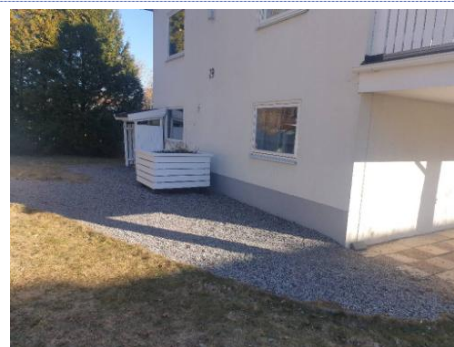
Marken lutar mot huset.

Detta innebär en ökad fuktbelastning mot grunden vilket i sin tur kan orsaka fuktskador i huset.

Kondensvatten från luftvärmepumpens utedel leds inte bort från husgrunden.

Detta medför ökad risk för att vatten tränger in i anslutande konstruktioner, vilket i sin tur kan leda till fuktrelaterade skador. Observera att besiktning av byggnadens värmesystem eller värmepumpen inte har ingått i uppdraget.

En allmän regel är att marken ges en lutning av minst 1:20 (cirka 3°) inom 3 m från huset, det vill säga marknivån ska befinna sig 150 mm lägre på ett avstånd tre meter från huset.

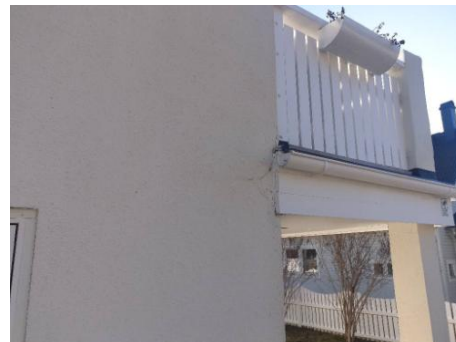
Äldre putsad fasad har sprickor och lokala släpp.  
-Vindskivorna har ett underhållsbehov

Då den putsade fasaden har brister finns risk att vatten tränger in i bakomvarande konstruktion med fuktrelaterade skador som följd.

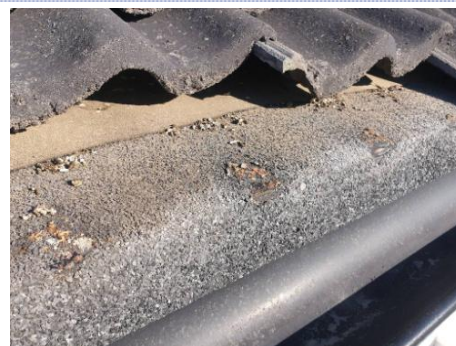
Brister och avvikelser finns på taket.

-Plåtdetaljer är bristfälligt monterade eller saknas  
-Underlagspappen är skarvad i takfoten med ytpapp. Takpannorna ligger på pappen i takfoten  
-Svacka noteras på del mot framsidan/ balkongen.

Detta kan leda till fuktskador i bakomliggande konstruktioner.

Kontakta en plåtslagare för kontroll och åtgärd.

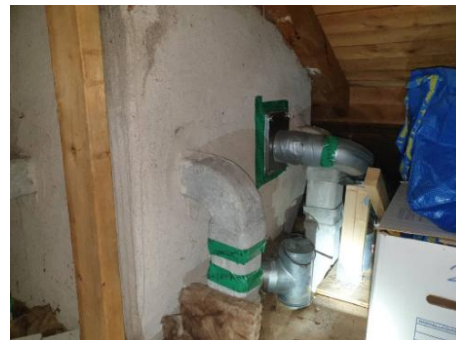
Brister och avvikelser noteras på vinden

- Mikrobiell påväxt finns på underlagstaket.
- Vid skorsten noteras fuktrosor och putssläpp.
- Ventilationsrör saknar isolering, risk finns vintertid att kondens skapas.

-Fuktkvot 10% uppmättes i råsponten.

Risk för mikrobiell tillväxt föreligger om den relativa fuktigheten (RF) i den omgivande luften är över 75% vilket i furuvirke motsvarar en fuktkvot (FK) på 17%.

Den upptäckta mikrobiella påväxten på underlagstaket är ett tecken på att vinden har tillfört eller tillför fukt inifrån bostaden. Observera att besiktning av bostadens ventilationssystem inte har ingått i uppdraget.

En fördjupad undersökning rekommenderas för att konstatera orsak till och omfattning av dom brister som noterats

För att komma tillrätta med detta kan fuktillförseln inifrån bostaden behöva minskas. Det kan göras genom att ventilationen i bostaden förbättras samt att eventuella otätheter i vindsbjälklaget (tak-/väggvinklar, taklucka med mera) tätas. Läs Anticimex faktablad om ouppvärmade vindsutrymmen för tips och råd. se även punkt tak.

Då man fastställt att problematiken är löst bör man vidta åtgärder för att för att ta bort missfärgningar på råsponten

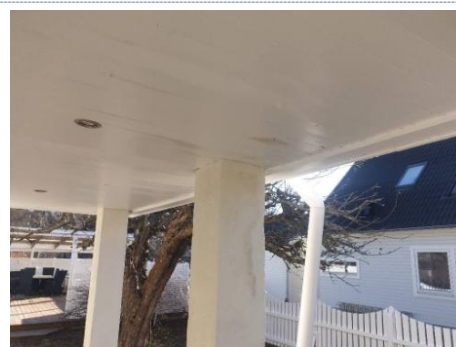
Balkongen är en låglutande balkong. På balkongen ligger det en trall. Tätskiktet/pappen har ej gått att besiktiga i sin helhet. Fuktgenomslag noteras från undersidan. Rötskador noteras i räcket.

Låglutande balkonger är riskkonstruktioner för läckage då yt/tätskiktet bland annat nyttjas för gångbelastnings samt på grund av liten/dålig avrinning. För denna typ av konstruktion är det viktigt med noggrant underhåll i form av rengöring/rensning samt byte av yt-/tätskikt i förebyggande syfte då läckage är svåra att upptäcka i tid.

En fördjupad undersökning rekommenderas för att fastställa orsak och omfattning samt lämplig åtgärd.

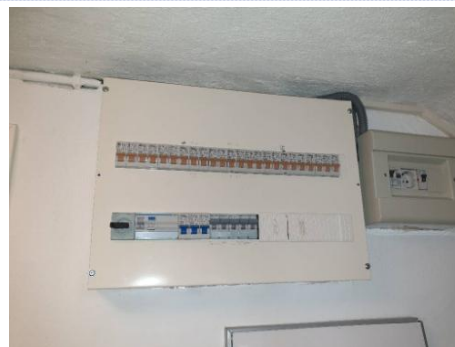
El-centralen. Översikt saknas.

Jordfelsbrytare finns installerad vid elcentralen.
