# Besiktningssprotokoll

Anticimex Försäkringsbesiktning – nivå 1

Fastighetsbeteckning: Trädet 31	
Fastighetsägare: Henrik & Anette Ekdahl	
Fastighetsadress: Hagtornsvägen 1	
Postnummer: 182 47	Ort: Enebyberg

Besiktningdatum: 2022-11-25	Protokollnummer: 67244933
Temperatur: 2°C	Väderlek: Halvklart
Tekniker: Fredrik Carlsson	
E-post: fredrik.carlsson@anticimex.se	
Kontor: Stockholm Norr	
Övriga närvarande: Fastighetsägare

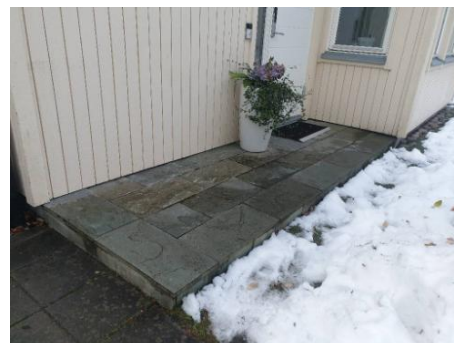
När altan och stenläggningen vid entren är placerad nära/mot en fasadvägg är detta en risk i fuktsynpunkt.

Exempelvis vid regn och snösmältning kan dessa öka fuktbelastningen på fasaden. Detta kan medföra fuktrelaterade skador i panelen och omkringliggande konstruktioner.

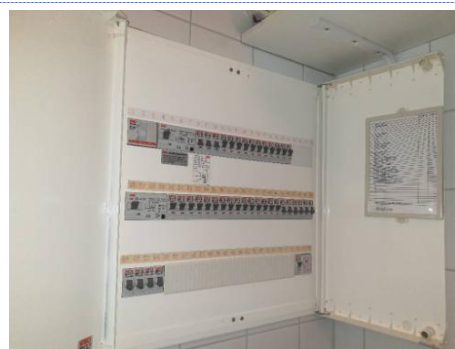
El-centralen har jordfelsbrytare.

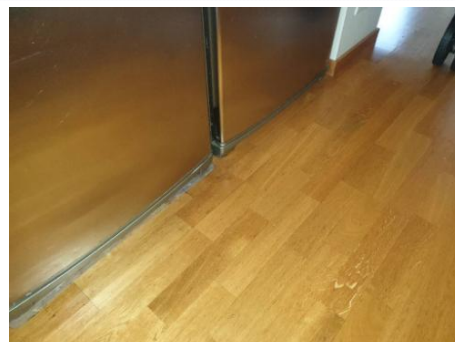
Golvet är fuktskadat intill kyl och frys

Vid fuktindikering som utfördes i utrymmet noterades inga avvikelser.

Den upptäckta fuktskadan kan vara ett tecken på en tidigare eller en pågående fuktskada.

Vi rekommenderar en fördjupad undersökning för att bedöma orsak och omfattning. Det rekommenderas att kontakta aktuellt försäkringsbolaget för kontroll om skadan är ersättningsbar.
