# Besiktningssprotokoll

Anticimex Försäkringsbesiktning – nivå 2

Fastighetsbeteckning: Skräppholmen 2:8	
Fastighetsägare: Ciamak Larizadeh och Nyusha Motlagh	
Fastighetsadress: Gamla Hällesåkersvägen 71	
Postnummer: 437 92	Ort: Lindome

Besiktningdatum: 2022-08-30	Protokollnummer: 67117320
Temperatur: 22 °C	Väderlek: Klart
Tekniker: Fredrik Svensson	
E-post: f.svensson@Anticimex.se	
Kontor: Göteborg	
Närvarande: Nyusha Motlagh, fastighetsägare Philip Salomonsson, fastighetsmäklare

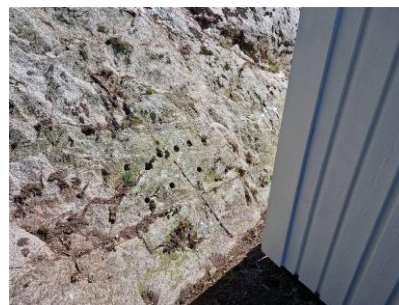
Marken lutar mot huset.

Detta innebär en ökad fuktbelastning mot grunden vilket i sin tur kan orsaka fuktskador i huset.

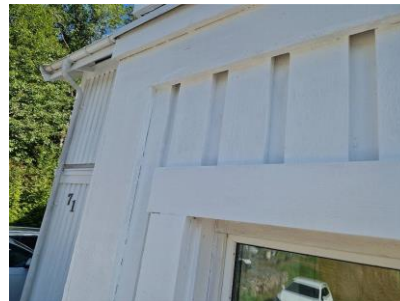
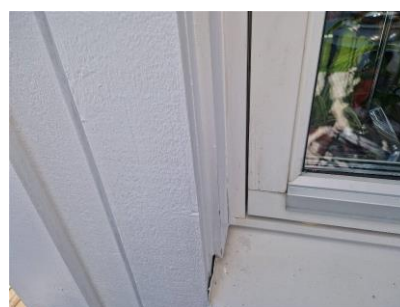
Överbleck saknas ovan dörrar/fönster. Vatten leds bort bakom liggande foder enligt monteringsanvisning från hustillverkare. Avsaknad av bleck ovanför dörrar/fönster medför att det finns risk att vatten kan tränga in och orsaka fuktskador i kringliggande konstruktioner främst bakom liggande foder

Fönster och dörrar är i begynnande behov av målning/underhåll. Fönsterbågar och fönsterkarmar där målningsbehov finns riskerar att få fukt- och rötskador på grund av sämre vattenavvisande förmåga.

För att öka livslängden på fönster rekommenderas målning och underhåll.

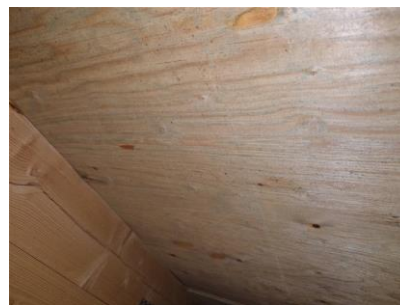
Mindre mikrobiell påväxt finns på underlagstaket. Detta kan ha uppstått vid byggnation eller om frånluftsventilationen varit ur funktion en längre tid. Påverkar ej konstruktionen.

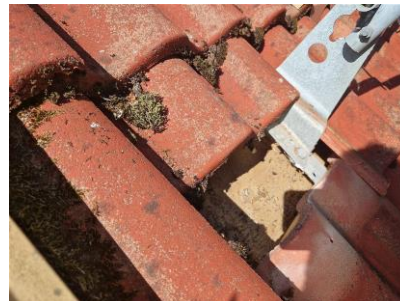
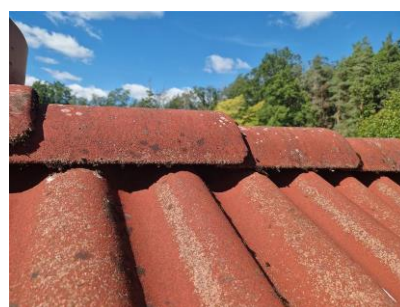
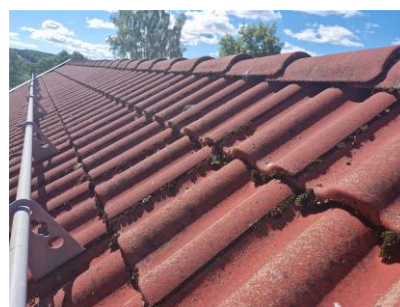
Takpannor med underlagstak av träfiberskivor

Med denna konstruktion är det extra viktigt att takpannorna är hela. Eftersom underlagstaket inte har en papp kan regn och snö som tränger in genom otätheter leta till fuktskador i underliggande konstruktion.

Nocktätning finns ej.

Då nocktätning saknas, kan vid extrema väderlekar vatten tränga in under nockpannor med fuktrelaterade skador på vindsutrymmet som möjlig följd.

Mosspåväxt finns på takpannor.

Mossa som växer på taket kan leda till att taktäckningen har ett minskat motstånd mot vatteninträning. Detta i sin tur kan leda till fuktskador på träläkt och takkonstruktionen vilket kan resultera i mikrobiella skador (angrepp av mikroorganismer).

För att öka livslängden på taket rekommenderas att mossan tas bort från takpannorna.

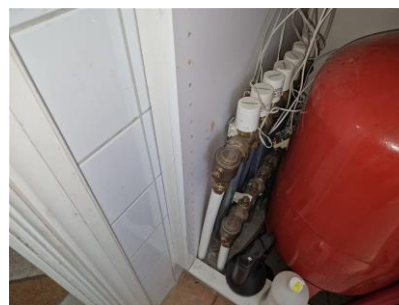
Våtutrymmet har äldre yt-/tätskikt samt att golvbrunnen är placerad nära vägg.

Eftersom funktionen, som innebär att ytskiktet/tätskiktet ska vara vattentätt, kan vara nedsatt finns en ökad risk att vatten tränger igenom ytskiktet/tätskiktet med vattenskador i omkringliggande konstruktioner som följd.

Golvlutnigen i utrymmet upplevs plan.

Installation för golvvärmerör och hydrofortank saknar vattentätbotten. När det saknas så ökar risken för att ett läckage inte upptäcks i tid. Det kan leda till fuktskador i omkringliggande konstruktioner. Det rekommenderas att fuktlarm installeras eller liknande åtgärd.

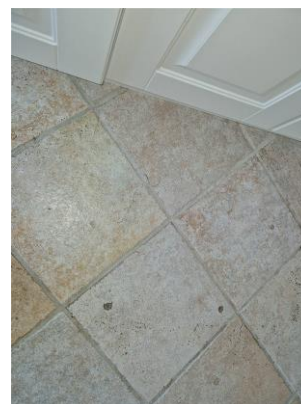
Fuktskydd saknas i diskbänksskåp.

Utän fuktskydd är det svårt att upptäcka läckage från rörledningar. Vatten kan då tränga in i omkringliggande konstruktioner och orsaka fuktskador.

Spår av tidigare köksskåpsinfästning finns i klinkergolvet.

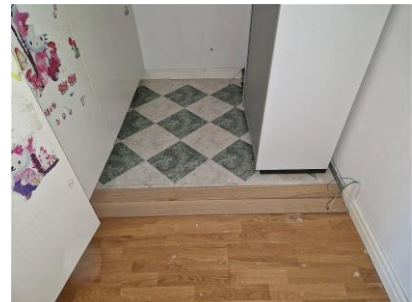
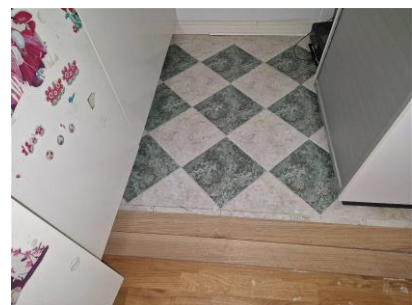
Klinkergolv från tidigare bastu finns i ombyggd klädkammare. Ses som som estetiskt.
