Besiktningssprotokoll

Anticimex Försäkringsbesiktning – nivå 2

Fastighetsbeteckning: Odenslanda 5:10	
Fastighetsägare: Sophia & Mats Nilsson	
Fastighetsadress: Odenslanda Nybygget 1	
Postnummer: 355 94	Ort: Vederslöv

Besiktningdatum: 2023-02-06	Protokollnummer: 67428432
Temperatur: -4 °C	Väderlek: Snö
Tekniker: Daniel Persson	
E-post: daniel.persson@anticimex.se	
Kontor: Växjö	
Närvarande: Sophia Nilsson Daniel Persson, Anticimex

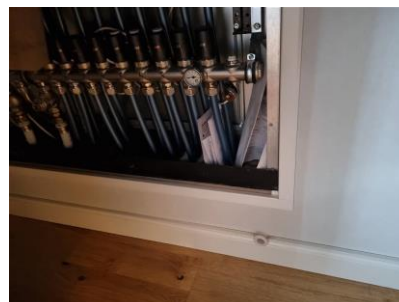
Entréplan / Hall

Läckageindikation från golvvärmecentral leds ut i icke fuktsäkert utrymme.

Mindre läckage noterades från en termostat.

Detta medför en risk för fuktinträngning i angränsande konstruktion med fuktrelaterade skador som möjlig följd.

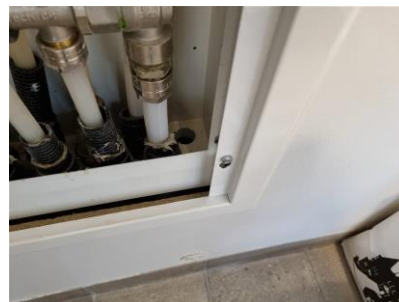
Entréplan / Tvättstuga

⚠ Uppgjuten oskyddad klack vid rörgenomföringar i golv.

Vattenfördelning i väggskåp med avrinning, dock är avrinningen inte kopplad till läckageindikator i rummet.

Dessa brister kan medföra en risk, vid ett eventuellt läckage, för fuktinträngning i angränsande konstruktion med fuktrelaterade skador som möjlig följd.

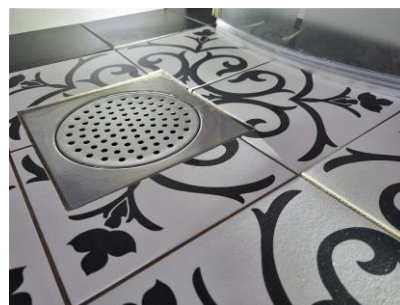
Övre plan / Badrum/Wc och dusch

Lite stort fogsprång mellan plattorna i dusch, dock ingen svikt eller släppningar.

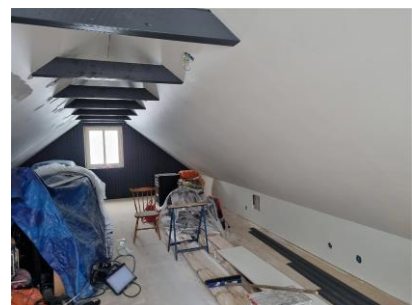
Övre plan / Allrum

Utrymmet är ej färdigställt eller inkopplat.
