## Överlåtelsebesiktning

Överlåtelsebesiktning av fast egendom enligt jordabalken för säljare.

### Vassmustavägen 19A, 439 34 Onsala

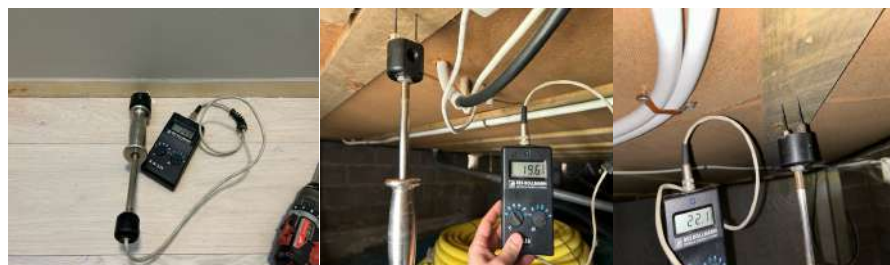
Källare	<p>Vid besiktningstillfället fanns ingen teknisk beskrivning gällande om den underliggande isoleringen består av cellplast eller komprimerad mineralull.</p> <p>Generellt sett blir betongplattan varmare av underliggande cellplastisolering vilket fukttekniskt torde medföra minimerad risk för fuktskador i den ovanliggande konstruktionen.</p> <p>Om den underliggande isoleringen består av komprimerad mineralull kan det med tid uppstå en kapillärlär effekt, vilket kan påverka ovanliggande golv/syllkonstruktion.</p> <p>Vid provhålstagnning som utfördes bakom golvlist i suterrängplanets hall, uppmättes fuktkvoten till 14,9% i träregel monterad dikt an betongplattan.</p>
Kryppgrund	<p>Vid fuktkvotmätning som utfördes i kryppgrunden, uppmättes fuktkvoter på mellan 19,6%-22,1% i undersidan av bjälklaget (blindbotten).</p> <p>Vidare förekommer tryckimpregnerat material i konstruktionen, vilket kan leda till att avvikande lukter av kemisk karaktär uppstår.</p> <p>De uppmätta fuktkvotvärdena i bjälklagets undersida indikerar att grunden delar av året är så fuktig att mikroorganismer utvecklas. För att undvika detta så måste grundens klimat bli torrare, detta kan exempelvis göras genom installation av en s.k sorptionsavfuktare vars uppgift är att hålla luftfuktigheten på en så låg nivå att en tillväxt av mikroorganismer ej är möjlig.</p>
