Besiktningssprotokoll

Anticimex Försäkringsbesiktning – nivå 2

Fastighetsbeteckning: Stora Sandsbro 4	
Fastighetsägare: Per-Olof Hans Emilsson	
Fastighetsadress: Lövängsvägen 1b	
Postnummer: 352 71	Ort: Växjö

Besiktningdatum: 2023-04-26	Protokollnummer: 67563079
Temperatur: 8 °C	Väderlek: Klart
Tekniker: Daniel Persson	
E-post: daniel.persson@anticimex.se	
Kontor: Växjö	
Närvarande: Per-Olof Emilsson Daniel Persson, Anticimex

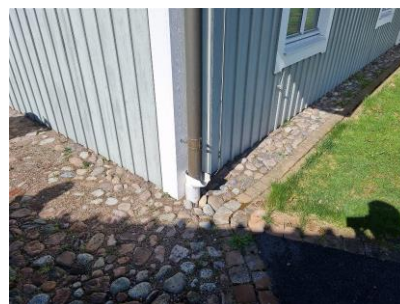
Panel ligger nära mark på främre sidan av huset.

Detta kan medföra en ökad risk för fuktinträngning med fuktrelaterade skador i panel och bakomvarande konstruktion som möjlig följd.

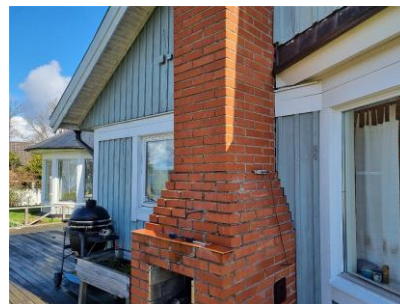
Otättheter noterades vid skorsten.

Detta medför ökad risk för fuktinträngning i panelen med rötskador som möjlig följd.
