ÖVERLÅTELSEBESIKTNING

Ingared 5:62
Borragatan 3, 441 65 Alingsås

UTLÅTANDE ÖVER ÖVERLÅTELSEBESIKTNING

Uppdragsgivare:	Madelen Karlsson
Uppdragsnummer:	23-24-183
Besiktningsman:	Mikael Svensson
Telefon:	033-27 27 78
Epost:	info@byggradetab.se
Besiktningdag:	2024-04-24 klockan 09.00
Närvarande:	Madelen Karlsson
Besiktningens genomförande och omfattning:	Enligt bifogad villkorsbilaga för överlåtelsebesiktning version 2023.2.

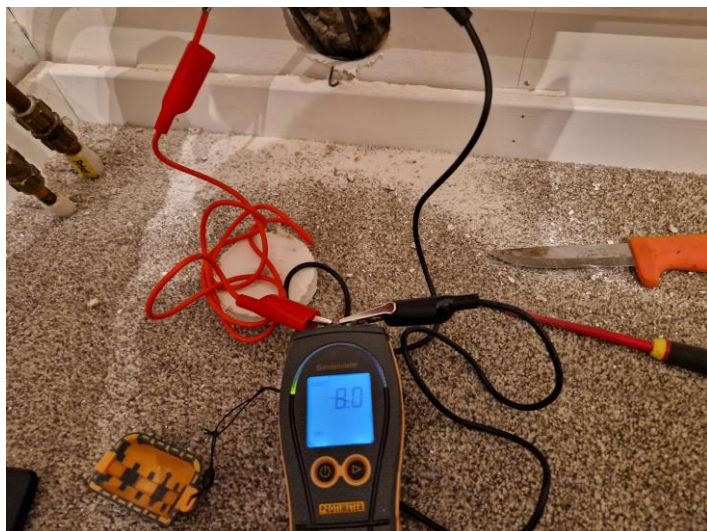
Kontroll/mätning klk

Fuktkvotmätning utfördes i väggkonstruktion i klk. Fuktkvoten i bakomvarande träregel/ytterväggsyllen uppmättes till 8 %FK vilket är under kritisk gräns för mikrobiell tillväxt.

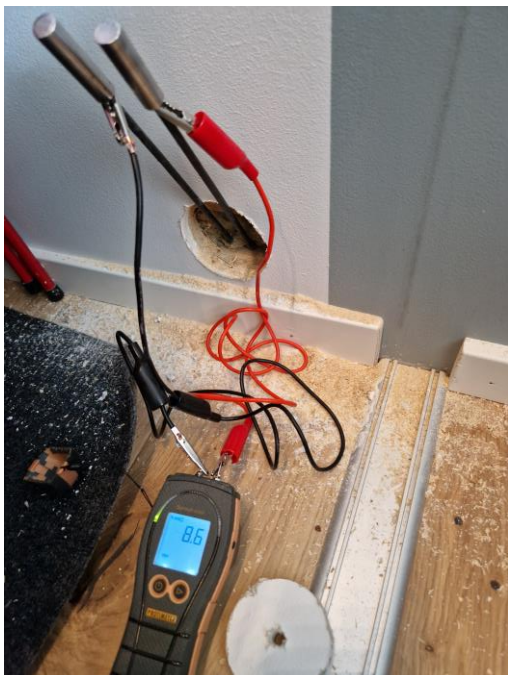
Kontroll/mätning Sovrum 4.

Fuktkvotsmätning utfördes i väggkonstruktion i sovrums 4. Fuktkvoten i bakomvarande träregel/ytterväggssylen uppmättes till 9 %FK vilket är under kritisk gräns för mikrobiell tillväxt.
