ÖVERLÅTELSEBESIKTNING PLUS BESIKTIGAD

KORTEBO 2:178

Lövhagen 4
555 94 JÖNKÖPING

2024-03-07

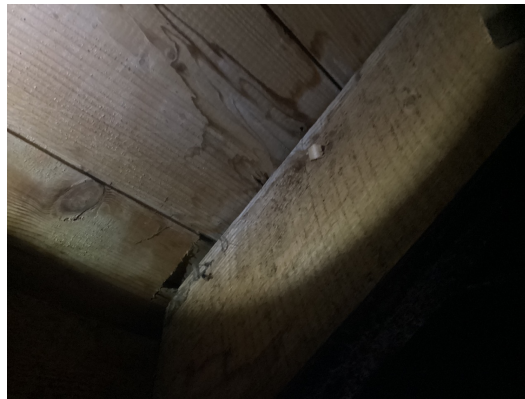
Missfärgningar.

Då missfärgningar har observerats, finns det risk att man har skador i konstruktionen. Dessa missfärgningar var torra vid besiktningstillfället.

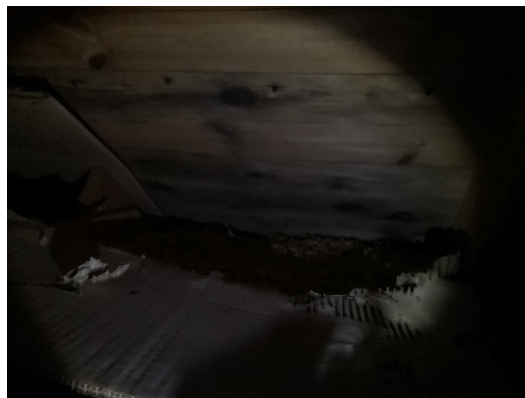
Mikrobiell påväxt på råspont.

Den upptäckta mikrobiella påväxten på underlagstaket indikerar att vinden periodvis tillförs eller har tillförts fukt inifrån bostaden, som den kallare delen av året kondensera mot underlagstaket (sk konvektionsskada).

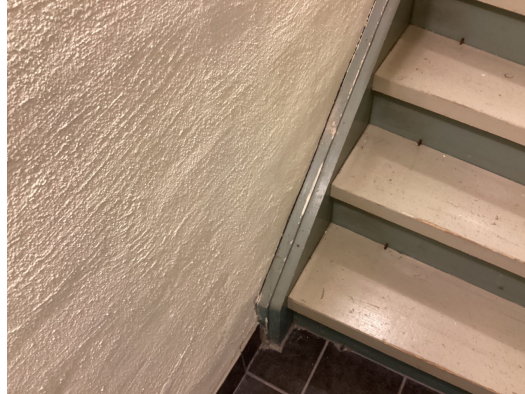
Organiskt material mot källarvägg.

Då delar av organiskt material ligger intill källarvägg finns det risk att det utsätts för förhöjd fuktstatus.

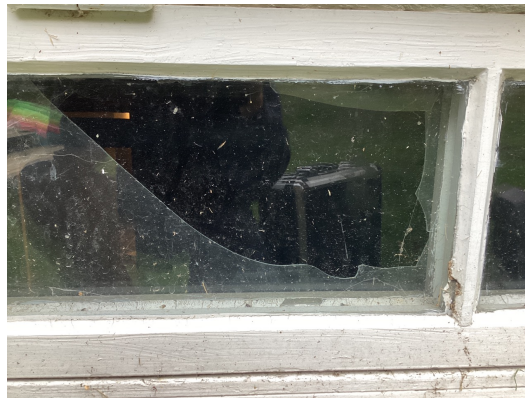
Skada i fönsterglas.

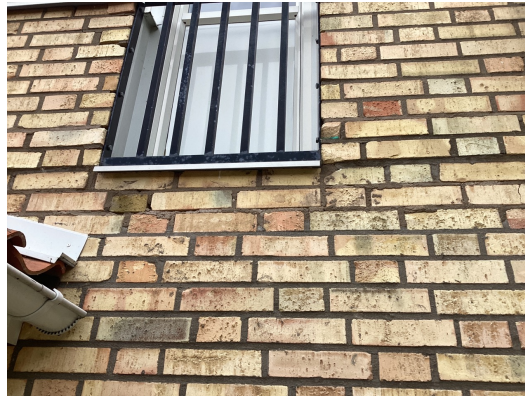
Utvändigt Fasad**Allmänt****Fogsläpp och tegelstenssprickor.**

Då ytan på tegelstenen skadats eller om fogen börjar släppa har dessa benägenhet att ta upp mer fukt vid nederbörd.

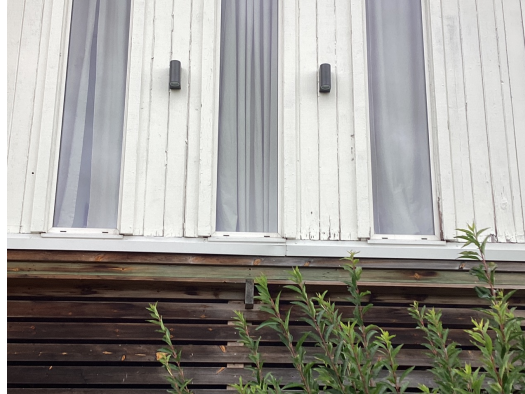
Underhåll av snickerier eftersatt.

Då underhållet av byggnadens snickerier är eftersatt finns risk för högre fuktupptag i dessa delar.

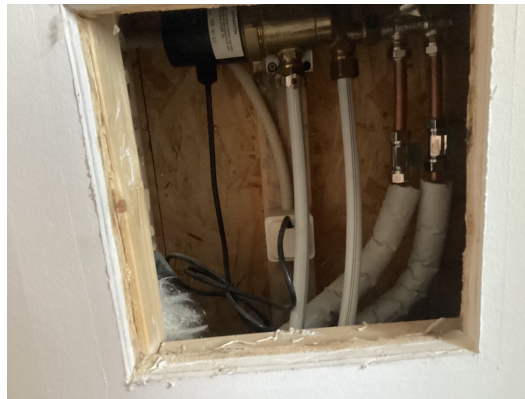
Rörkopplingar utan läckageskydd.

Då det noterats att det finns rörkopplingar utan läckageskydd finns det risk att det kan uppstå fuktrelaterade skador i angränsande konstruktioner vid ett eventuellt läckage.

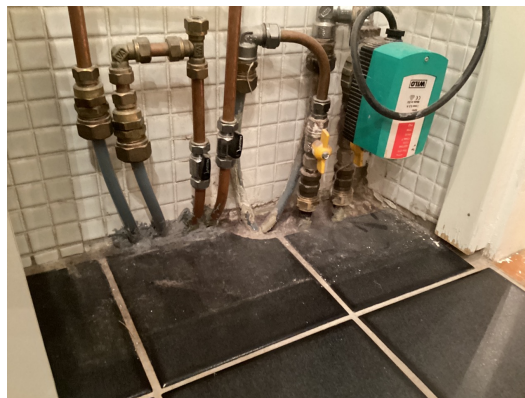
Rör genomföringar i våtzon 1.

Då rör genomföringar finns i våtzon 1, finns det risk att fukt kan tränga in i angränsande konstruktionen och där orsaka fuktrelaterade skador.

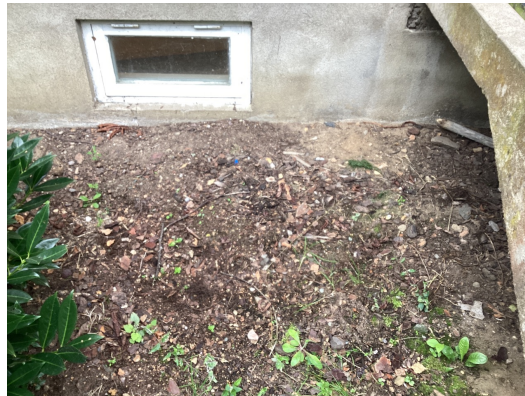
Utvändigt Grundmur**Allmänt****Rabatter och gräsmatta mot grundmur.**

Av erfarenhet vet man att problem kan uppstå i fasad / grundmur samt dräneringssystem då jord finns intill byggnaden. Jord binder fukt så en förhöjd fuktbelastning drabbar angränsande konstruktion.

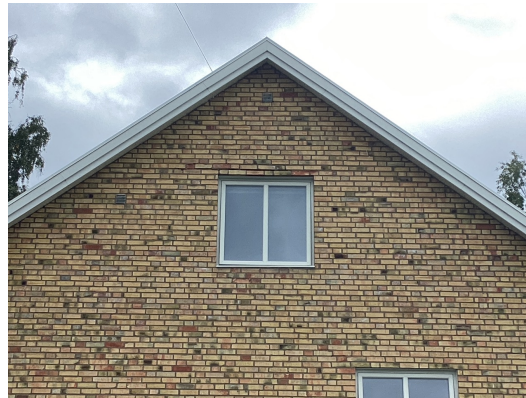
Spricka i tegelfasad ovanför fönster.

Då sprickor har noterats i fasaden ovanför fönster, är det stor sannolikhet att vatten har trängt i tegelfogen och orsakat rostangrepp på armeringsjärn. För omfattningen av skador rekommenderar vi att man kompletterar denna okulära kontroll med en fackmannamässig undersökning.

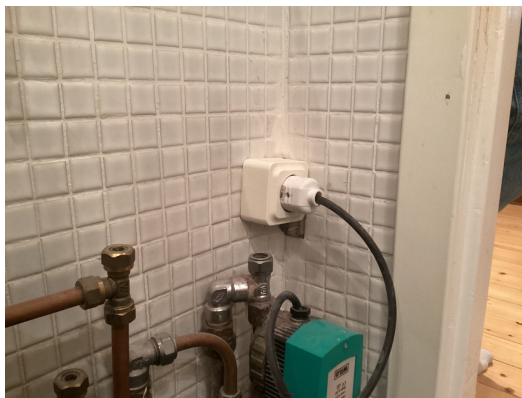
Entréplan, Duschrum

Golvnära eluttag.

Då delar elinstallationen bedöms vara äldre och kan ha uppnått sin tekniska livslängd rekommenderas översyn med behörig fackman för fastställande av eventuell åtgärds- och/eller utbytesbehov. Den tekniska livslängden på installationen är 50 år.
