Överlåtelsebesiktning

Fastighetsbeteckning	Västervik Piperskärr 3:43	Fastighetsägare	Göran Nilsson
Adress	Rutsbergsgatan 65	Besiktningdag	2022-04-08
Postnummer och ort	593 38 Västervik		
Väderlek vid besiktningstillfället	Ca 1 °C och mulet		
Uppdragsnummer	17527		
Uppdragsgivare	Göran Nilsson Rutsbergsgatan 65, 593 38 Västervik		
Besiktningssman	Lars Liljeblad, <i>medlem i SBR (Svenska Byggingenjörers Riksförbund)</i> <i>Av SP/RISE (Research Institutes of Sweden AB) certifierad besiktningssman</i> Telefon: Mobiltelefon: 0703-86 91 90 E-post: husbesiktningar@fst-ab.com		
Närvarande	Lars Liljeblad (uppgifter från ägare via telefon)

Utlåtande över överlåtelsebesiktning

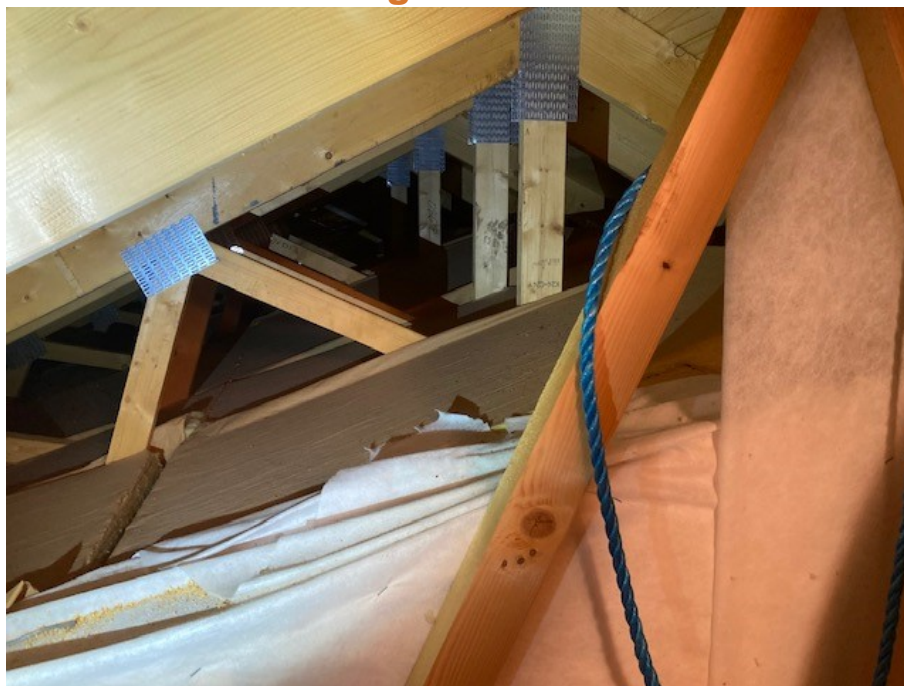
Vind	<ul style="list-style-type: none">En liten del av vinden är ej helt besiktningsbar på grund av förhöjt tak (vardagsrum). I övrigt inget att notera.

Begränsat utrymme på vind över vardagsrum.
