# Besiktningssprotokoll

Anticimex Försäkringsbesiktning – nivå 2

Fastighetsbeteckning: Lillhult 1:22	
Fastighetsägare: Lars Fredrik Prytz	
Fastighetsadress: Vägskillnaden 302	
Postnummer: 438 94	Ort: Härryda

Besiktningsdatum: 2022-10-04	Protokollnummer: 67200477
Temperatur: 7 °C	Väderlek: Regn
Tekniker: Beni Kozovski	
E-post: beni.kozovski@anticimex.se	
Kontor: Göteborg	
Närvarande: Fastighetsägare Fredrik Prytz

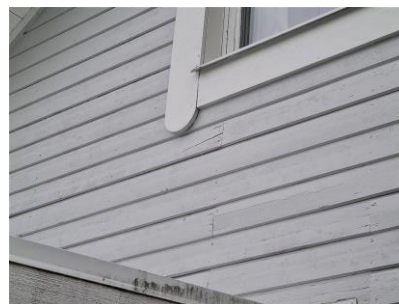
Fasadbeklädnaden har färgsläpp och torrsprickor.

Fasadbeklädnad och träkonstruktioner där målningsbehov finns riskerar att få fukt- och rötskador på grund av sämre vattenavvisande förmåga.

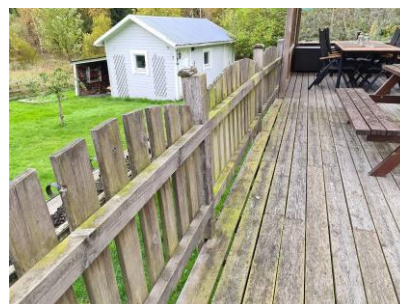
Svikt och skador förekommer på altan.

Svikt och skador på altan och altanräcke är ett tecken på brister i konstruktionen.

Vi rekommenderar en fördjupad undersökning för att bedöma orsak och omfattning.

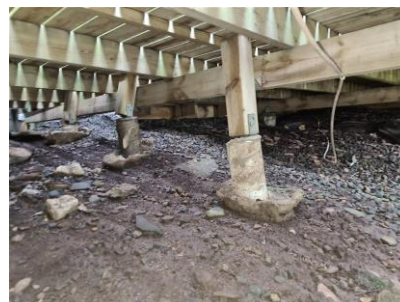
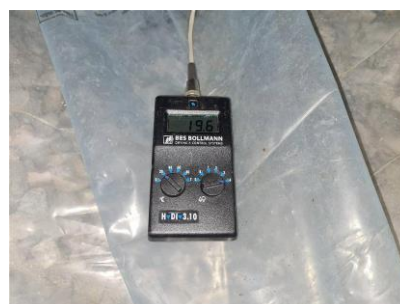
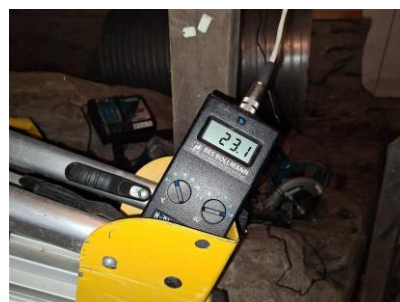
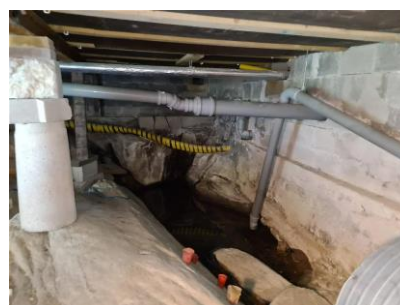
Vid kontroll av krypgrunderna uppmättes fuktvärden över kritisk nivå för mikrobiell tillväxt och mikrobiell lukt upplevdes.

Fritt vatten förekommer lokalt i krypgrund under ursprunglig byggnad. Tappvattenledning till vattenutkastare finns i tillbyggnadens krypgrund som ej är uppsatt och isolerad.

Uteluftsventilerade krypgrunder med bjälklag av organiskt material har ofta fuktskador på grund av naturlig fuktpåverkan. Lukten som känns i krypgrunden kan också spridas till boendemiljön. Fuktkvoten uppmättes till mellan 19,6 % under tillbyggnad och 23,1 % under ursprunglig bygg.

Vi rekommenderar en fördjupad undersökning för att bedöma orsak och omfattning.

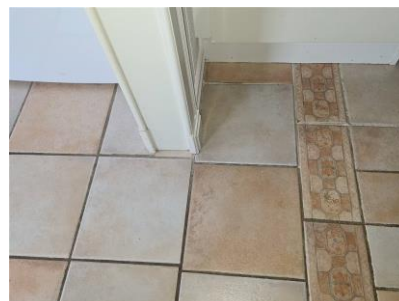
Lokalt släpp på klinkerplatta.  
Spricka i bruksfog.

Det rekommenderas att en behörig fackman ser över för lämplig åtgärd.
