# Besiktningssprotokoll

Anticimex Överlåtelsebesiktning av småhus - nivå 1

Fastighetsbeteckning: Höllviken 14:138	
Fastighetsägare: Gudrun Olsson	
Fastighetsadress: Hedvägen 8	
Postnummer: 236 35	Ort: Höllviken

Besiktningdatum: 2024-03-25	Protokollnummer: 68177421
Temperatur: 8 °C	Väderlek: Klart
Tekniker: Mats Wahlfrid	
E-post: mats.wahlfrid@anticimex.se	
Kontor: Malmö	
Närvarande: Ägare

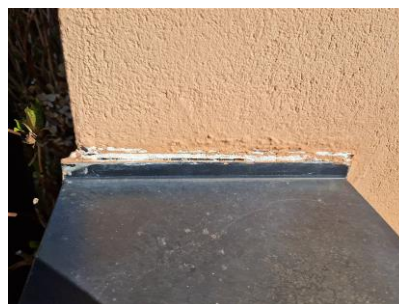
Att det sker en rörelse mellan muren vid uteplats och fasad är naturligt. Dock uppstår det en spricka däremellan där vatten kan komma in. Detta ökar risken för bla frostsador. Försök täta med lämplig mjukfog tillsvidare.

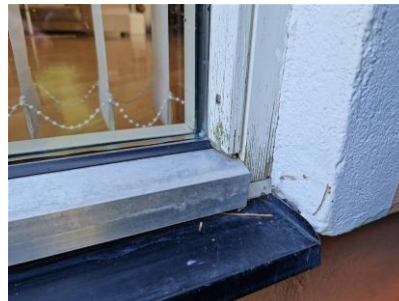
Åtminstone en del fönster är i behov av målning. Bristande underhåll kan leda till rötskador.

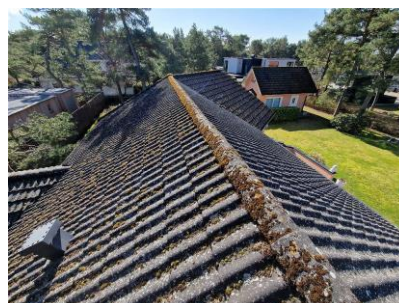
Mosspåväxt finns på takpannor.

Mossa som växer på taket kan leda till att taktäckningen har ett minskat motstånd mot vatteninträning. Detta i sin tur kan leda till fuktskador på träläkt och takkonstruktionen vilket kan resultera i mikrobiella skador (angrepp av mikroorganismer).

För att öka livslängden på taket rekommenderas att mossan tas bort från takpannorna. Detta ska dock inte göras med högtryckstvätt.
