# Besiktningssprotokoll

Anticimex Försäkringsbesiktning – nivå 2

Fastighetsbeteckning: Murtrappan 2	
Fastighetsägare: Josefin Öberg & Rasmus Lönnborg	
Fastighetsadress: Murmästarevägen 14	
Postnummer: 352 61	Ort: Växjö

Besiktningsdatum: 2022-08-26	Protokollnummer: 67124386
Temperatur: 16 °C	Väderlek: Mulet
Tekniker: Daniel Persson	
E-post: daniel.persson@anticimex.se	
Kontor: Växjö	
Närvarande: Rasmus Lönnborg Josefin Öberg Daniel Persson, Anticimex

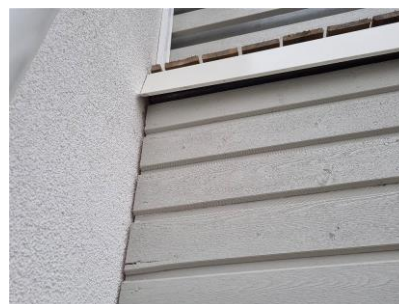
##### Utvändigt / Fasad

Mindre otätheter finns mellan träfasad och putsfasad fram, samt i plåtning.

Detta kan medföra en risk för fuktinträning med fuktrelaterade skador på konstruktionen som möjlig följd.

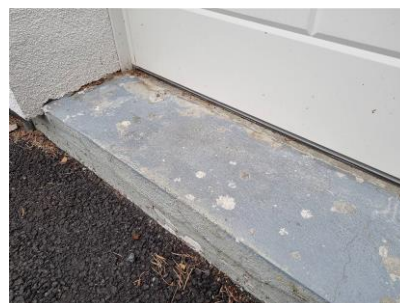
### Utvändigt / Dörrar

Tröskelbleck saknas under dörr bak.

Avsaknad av tröskelbleck medför att det finns risk för att vatten kan rinna in och orsaka fuktskador på tröskel och/eller i kringliggande vägg och bjälklag.

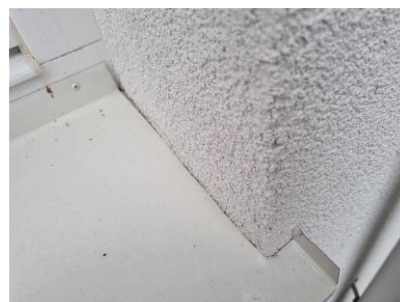
### Utvändigt / Fönster

Fönsterbleck är otäta vid infästningar, inget uppvik finns bakom puts.

Eftersom fönsterblecken är otäta finns risk att vatten rinner in i väggen vilket i sin tur kan leda till fuktskador i väggkonstruktionen.

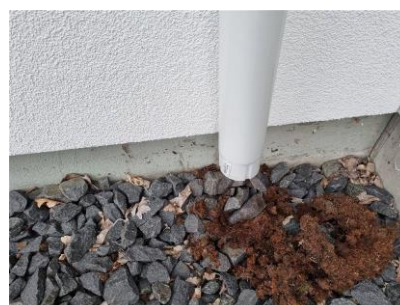
### Utvändigt / Hängrännor / Stuprör

Stuprör fram avslutas vid grundmur.

Stuprör som avslutas vid grundmur kan medföra en ökad fuktbelastning på grundmur/sockel som i sin tur kan leda till fuktrelaterade skador.

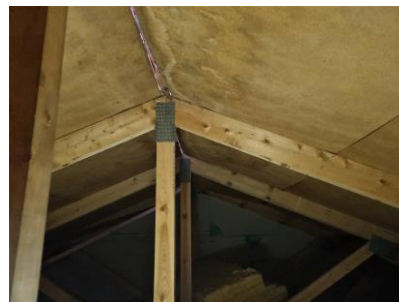
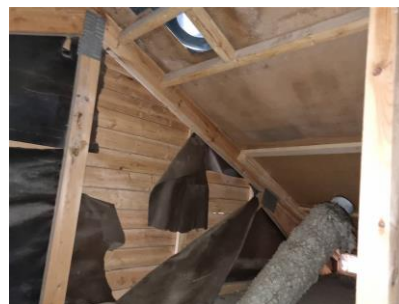
### Utvändigt / Vind

Masoniteskivor fläckiga i tak.

Ventilationsrör bortkopplade och öppet ventilationshål i tak.

Isolering ojämt lagd i bjälklag.

En taktäckning av tegel- eller betongpannor är aldrig vattentät varför även ett underlagstak ingår i takkonstruktionen. De missfärgningar som finns på underlagstaket av träfiberskivor beror på att skivorna tar åt sig en del av den nederbörd som normalt läcker eller blåser in under takpannorna. Detta kan även fortsättningsvis leda till uppfuktning av skivorna vilket i sin tur ger ytterligare missfärgningar och mikrobiella skador på skivorna.

Vid kontroll av vinden uppmättes fuktvärden under kritisk fuktnivå för mikrobiell tillväxt och en normal lukt upplevdes.

Fuktkvoten i underlagstak/takbjälkar uppmättes till 10,5%.

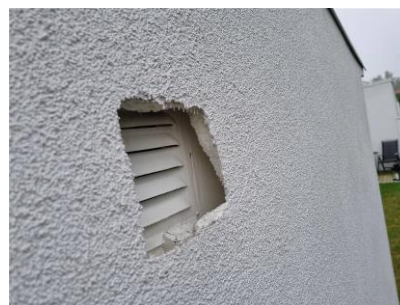
### Utvändigt / Garage utvändigt

Otätt vid ventil i fasad bak.

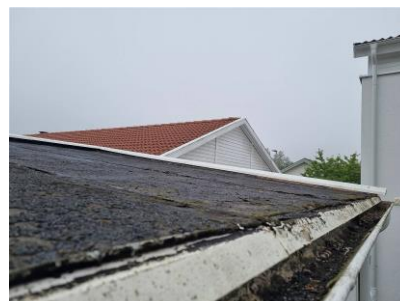
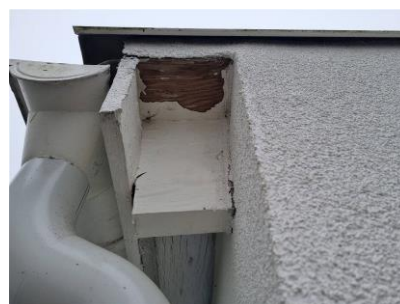
Takpappen är äldre.

Färg släpper och bubblar sig i takfot.

Tätskiktet på ett platt/låglutande tak har enligt vår bedömning en begränsad livslängd. Eftersom takpappen är äldre har det ett minskat motstånd mot vattengenomträngning. Detta i sin tur kan leda till att takkonstruktionen drabbas av fuktskador.

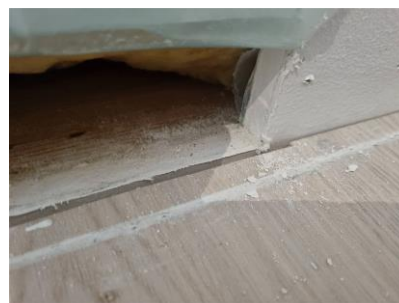
### Entréplan / Allmänt

Vid kontroll av konstruktion uppmättes fuktvärden under kritisk nivå för mikrobiell tillväxt och normal lukt upplevdes.

Grundläggningen består av en betongplatta på mark med en övergjutning med okänd underkonstruktion och motgjutna ytterväggssyllar. Observera att golvvärme finns i hela bottenplattan.

Fuktkvoten uppmättes till 11,5% i ovankant ytterväggssyll.

Befintlig golvkonstruktion och eventuella väggssyllar riskerar att drabbas av fuktskador på grund av naturlig fuktpåverkan. Detta i sin tur kan leda till mikrobiella skador (angrepp av mikroorganismer) som kan resultera i att mikrobiell lukt sprids till boendemiljön. Om väggssyllarna är tryckimpregnerade kan även en kemisk lukt förekomma.

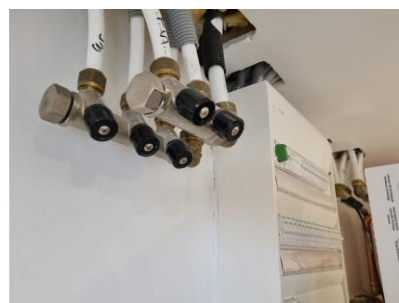
### Entréplan / Tvättstuga

Gruppförteckning över elcentralen saknas.

Öppna rördragningar i tak.

"Gruppförteckning" är en lista som ska vara placerad vid elcentralen. Den visar vilka säkringar som är anslutna till vilka armaturer, vägguttag och apparater. Den är också till för att underlätta vid felsökning och elarbeten.

Kontakta en elektriker för att upprätta en gruppförteckning som placeras i närheten av elcentralen.

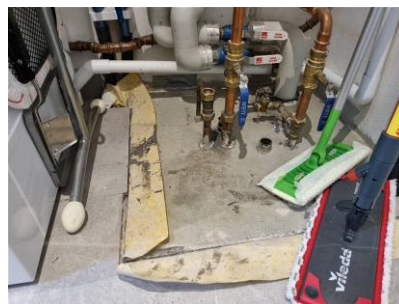
Oskyddad plint under fjärrvärme, tätskikt uppvikt emot kant.

Golvbrunnsmanschett sticker fram under klämring i golvbrunn.

Dessa brister kan medföra en ökad risk för fuktinträngning med fuktrelaterade skador på underliggande konstruktion som möjlig följd.

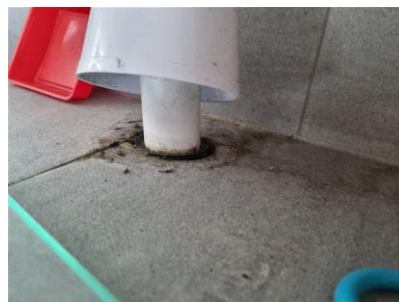
### Entréplan / Dusch/Toalett

Anslutningsrör till handfat i golv kapat i golvnivå.

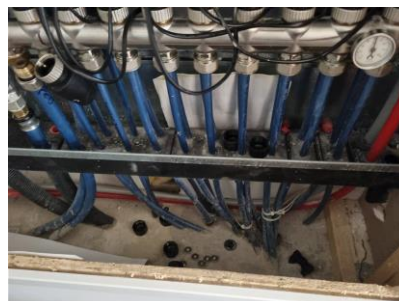
### Entréplan / Trapphall

Golvvärmecentral utan stänkskydd i utrymme utan fuksäkert underlag och avrinning mot trägolv.

Detta medför en risk, vid ett eventuellt läckage, för fuktinträngning i underliggande konstruktion med fuktrelaterade skador som möjlig följd.
