Besiktningssprotokoll

Anticimex Försäkringsbesiktning – nivå 1

| Fastighetsadress: Pilgrimsvägen 14 | |

| Besiktningdatum: 2023-07-19 | Protokollnummer: 67722154 |

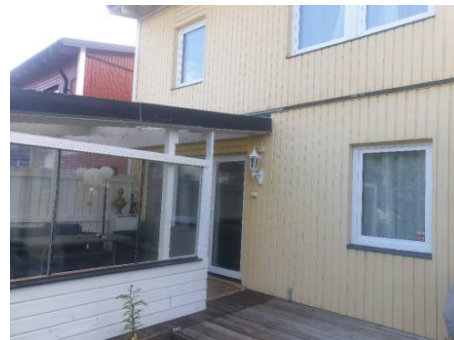
Utvändigt / Fasad

Fasadpanelen är i behov av målning/underhåll. Lokala rötskador noteras, dessa delar behöver bytas ut.

Fasadbeklädnad och träkonstruktioner där målningsbehov finns riskerar att få fukt- och rötskador på grund av sämre vattenavvisande förmåga.

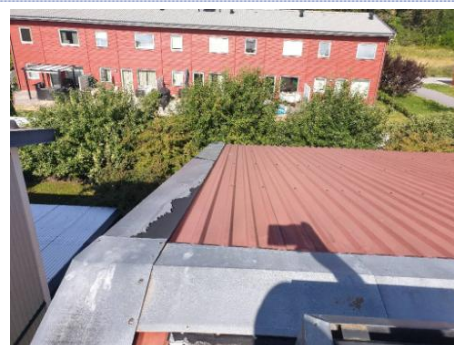
Utvändigt / Tak

Yttertaket är äldre, den tekniska livslängden är uppnådd.

-Färgsläpp finns på plåtar.

Takplåt, plåtdetaljer och underlagsskivor har enligt vår bedömning en begränsad livslängd. Eftersom husets taktäckning är äldre har det ett minskat motstånd mot vatteninträning. Detta i sin tur kan leda till fuktskador på träläkt och vidare ner i underliggande konstruktioner.

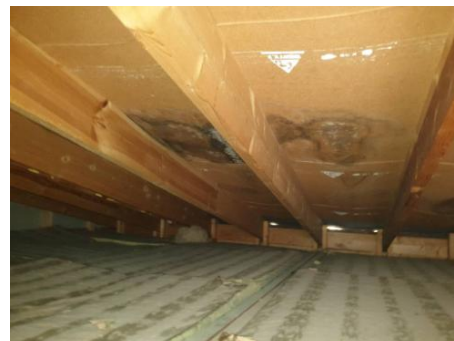
Utvändigt / Vindar

Underlagstaket består av träfiberskivor.

Lokala fuktfläckar och missfärgningar finns på skivorna och lokalt på isolering runt avluftningsrör. Om förändringar har skett kan inte bedömas då fläckar och missfärgningar inte är dokumenterade. Se lämnade upplysningar och punkt tak.

Eftersom underlagstaket består av träfiberskivor utan yttre täckning av papp under takbeklädnaden, finns risk vid ogynnsam väderlek att regnvatten/snö tränger in i skivskarvar med läckage på vindsutrymmet som följd. Med tiden kan även träfiberskivorna drabbas av fuktskador.

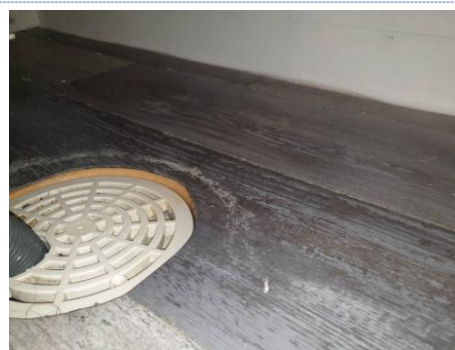
Övre plan / Bad/wc

Brister och avvikelser noteras

-Våtutrymmet har äldre yt-/tätskikt som har målats och golvet är täckt med en matta. Plastmattan är inte besiktningssbar. Detta avviker från branschregler.

-Rör genomföringar finns i golvet.

Vid fuktindikering som utfördes i utrymmet noterades inga avvikelser.

Eftersom funktionen, som innebär att ytskiktet/tätskiktet ska vara vattentätt, kan vara nedsatt finns en ökad risk att vatten tränger igenom ytskiktet/tätskiktet med vattenskador i omkringliggande konstruktioner som följd.
