Anticimex Överlåtelsebesiktning av småhus – nivå 1

Fastighetsbeteckning: Ljunghusen 10:48	
Fastighetsägare: Eva Vilén Letsikas	
Fastighetsadress: Månstigen 26	
Postnummer: 236 42	Ort: Höllviken

Besiktningdatum: 2021-03-16	Protokollnummer: 66109362
Temperatur: 4°C	Väderlek: Sol
Tekniker: Jonas Andersson	
E-post: Jonas.Andersson@anticimex.se	
Kontor: Malmö	
Övriga närvarande: Eva Vilén Letsikas Peter Letzén Johan Fagerström Anticimex

Byggnadsbeskrivning Månstigen 26

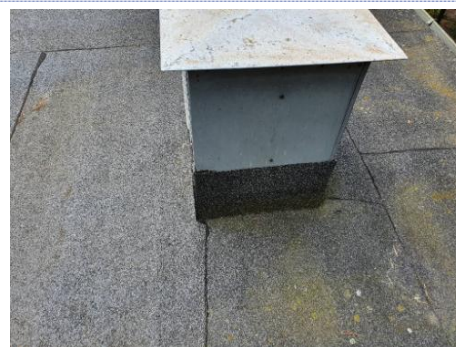
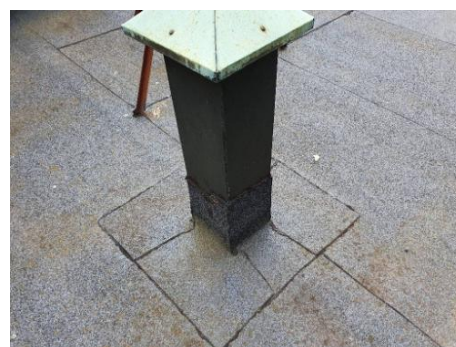
Utvändigt / Tak

Anslutningen mellan papptak och gavelvägg är bristfälligt utförd (pappen ligger ej upp under panelbeklädnad). Takpappen är även klistrad utvändigt huvar.

Detta medför en ökad risk för fuktrelaterade skador som möjlig följd.

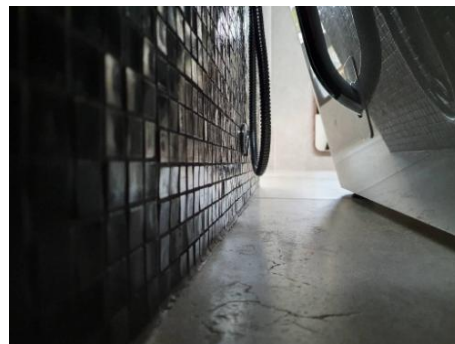
Entréplan / Badrum/Dusch/Wc

Rör genomföring finns i vägg.

Vid plats för bad eller dusch får inga rör genomföringar finnas i vägg förutom till dusch- och badkarsblandare om det ska vara fackmässigt* utfört. Rör genomföringar i väggen medför en ökad risk för att vatten tränger in i omkringliggande konstruktioner och orsakar fuktskador. *Fackmässigt utförande innebär att arbetet ska utföras enligt Boverkets byggregler, gällande branschregler samt monteringsanvisningar för samtliga material. Om dessa regler och anvisningar inte följs och en skada inträffar, riskerar du att få en nedsatt eller, i värsta fall, helt utebliven skadeersättning från ditt försäkringsbolag (villahem).

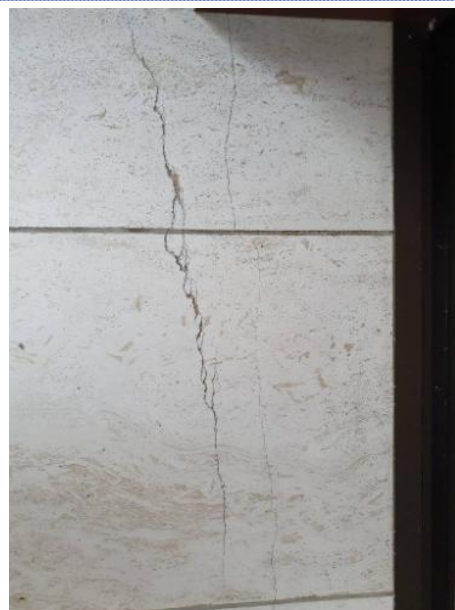
Entréplan / Allrum/vinterbonat

Det förekommer några spräckta plattor.

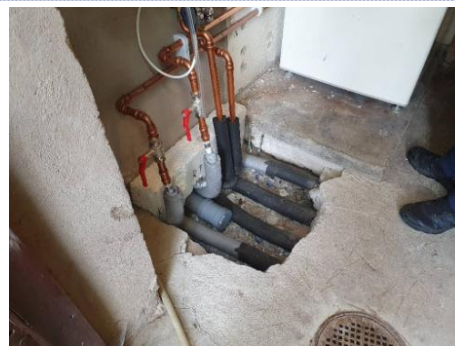
Entréplan / Pannrum

Golvbjälklaget är inte återställt.
