ÖVERLÅTELSEBESIKTNING Bjurfors Säljklar Total

HUDDINGE LÄNNA 6:50

Linatorpsvägen 3
142 51 SKOGÅS

2023-09-25

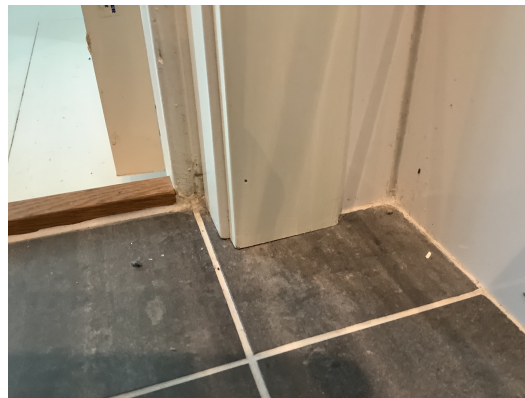
Trä dikt an klinkers.

Trä som är monterat dikt an klinkers har benägenhet att kapillärt suga vatten med rötskada som följd.

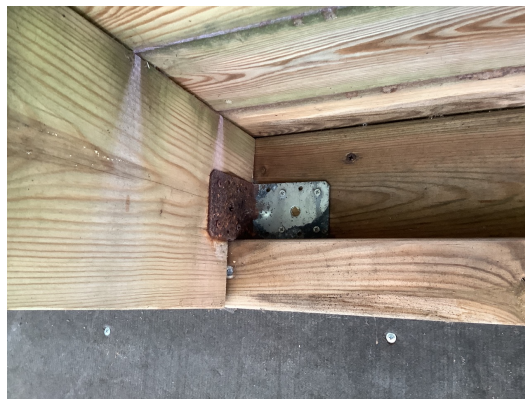
Rost på infästningar.

Då det noterats rost på vinkelplattor på altanen, kan det leda till att konstruktionens bärförmåga minskar.

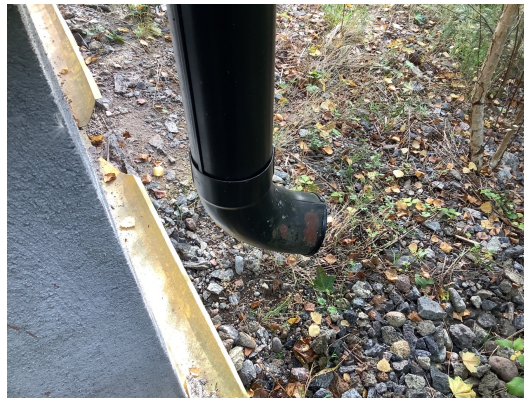
Avrinning från stuprör intill grundmur.

Då vatten från stuprör inte leds bort genom dagvattenledningar eller stenkistor, finns det risk att vattnet tränger in i grundkonstruktionen och orsakar förhöjd fuktstatus.

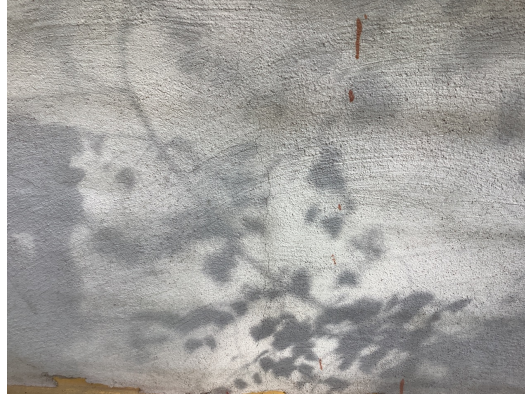
Allmänt**Sprickor i grundmuren.**

Då det finns sprickor i grundmuren är det risk att vatten kan tränga in i dessa och orsaka skador som vintertid fryser och förvärrar skadan.

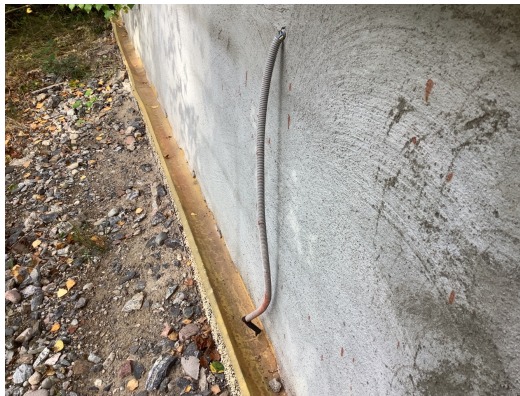
Utvändigt Grundmur, Allmänt

Lösa kablar.
