Besiktningssprotokoll

Anticimex Överlåtelsebesiktning av småhus - nivå 1

Åtgärder efter besiktning 2023

Fastighetsbeteckning: Nattsländan 9	
Fastighetsägare: Fanny Forssell	
Fastighetsadress: Torpvägen 6a	
Postnummer: 723 41	Ort: Västerås

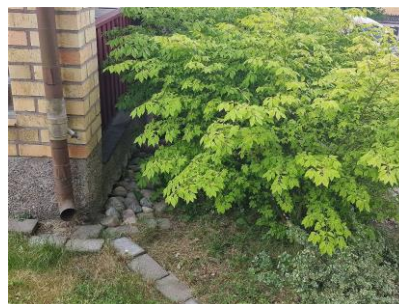
Utvändigt / Markförhållanden

Växter finns i anslutning till grundmur.

När det finns rabatter och växter nära grundmuren finns risk att fukt stannar kvar i väggarna. Detta kan i sin tur orsaka invändiga fuktskador. Växternas rötter kan också skada grundmuren och sätta dräneringsledningen ur funktion.

Området närmast huset rekommenderas att vara fritt från växtlighet.

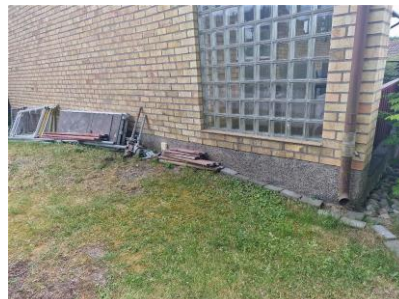
Outgrävd grundläggning, okänd konstruktion, berg i dagen, ej inspekterbar.

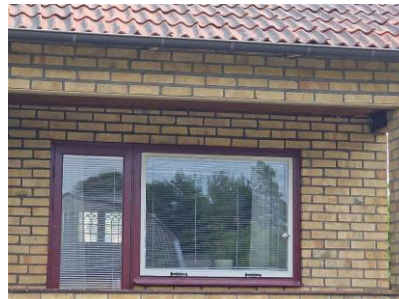
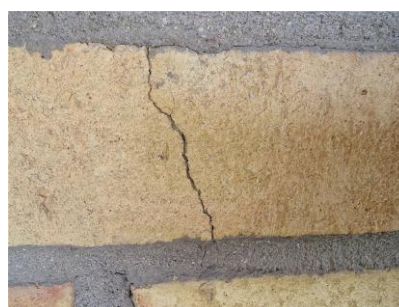
Utvändigt / Fasad

Fasaden slokar lokalt vid uteplats/ balkong.

Lokalt mindre sprickor på fasaden.

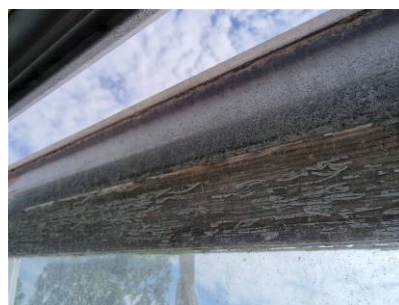
Utvändigt / Fönster

Färgsläpp på takfönstret som ej är utbytt.

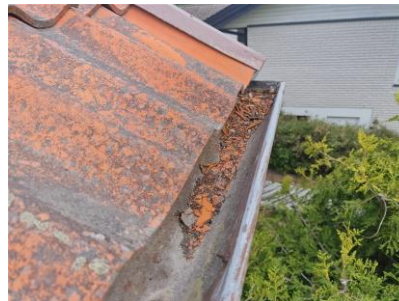
Utvändigt / Hängrännor / Stuprör

Lokalt skräpiga.

Åtgärdat 10/7-23

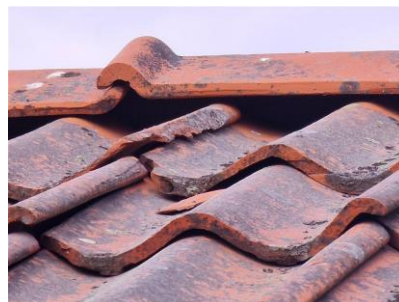
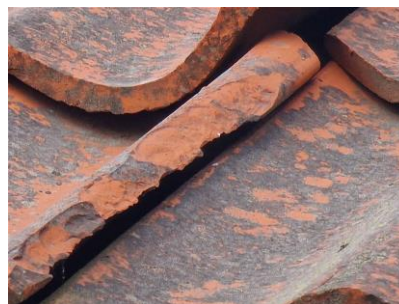
Utvändigt / Tak

Yttertaket är äldre.
Takfotsbräda saknas lokalt.

Takpannor, plåtdetaljer och underlagspapp har enligt vår bedömning en begränsad livslängd. Eftersom husets taktäckning är äldre har det ett minskat motstånd mot vatteninträning. Detta i sin tur kan leda till fuktskador på träläkt och vidare ner i underliggande konstruktioner.

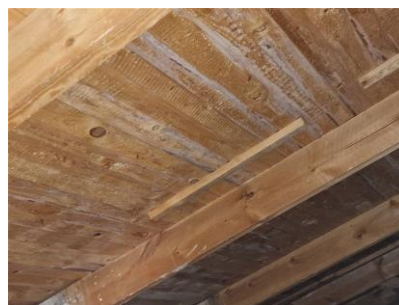
Utvändigt / Sidvindar 2 stycken

Lokalt mindre mängd mikrobiell påväxt finns på underlagstaket.

Detta kan vara ett tecken på att vinden tillförs fukt inifrån bostaden. Observera att besiktning av bostadens ventilationssystem inte har ingått i uppdraget.

För att komma tillrätta med detta kan fukttilförseln inifrån bostaden behöva minskas. Det kan göras genom att ventilationen i bostaden förbättras samt att eventuella otätheter i vindsbjälklaget (tak-/väggvinklar, taklucka med mera) tätas. Läs Anticimex faktablad om uppvärmda vindsutrymmen för tips och råd.

Åtgärder utfört enligt rekommendationer ifrån fukttekniker, ny tät lucka ut till kattvind samt råspont behandlad 13/7-23

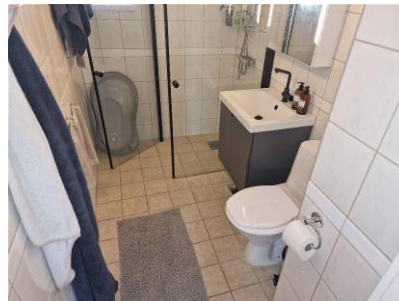
Entréplan / Dusch/Toalett

Våtutrymmet har äldre yt-/tätskikt.

Lokalt förekommer bomljud (luftfickor under klinkerplattor).

Eftersom funktionen, som innebär att ytskiktet/tätskiktet ska vara vattentätt, kan vara nedsatt finns en ökad risk att vatten tränger igenom ytskiktet/tätskiktet med vattenskador i omkringliggande konstruktioner som följd.

Fuktindikering utförd utan anmärkning.

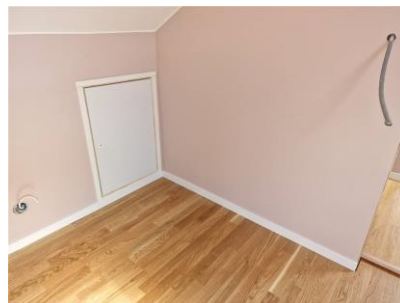
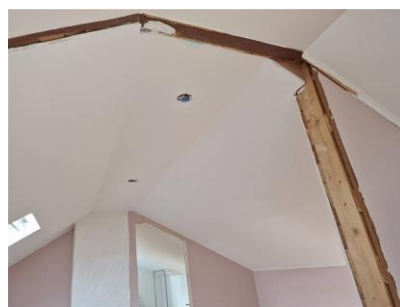
Våning 2 / Allmänt

Vissa elinstallationer ej slutförda.

Vägg/ takanslutning lokalt ej slutförd.

Kommer slutföras av behörig elektriker inom en tid enligt husägaren.

Utfört av elektriker 15/6-2023

Slutfört 20/6-2023

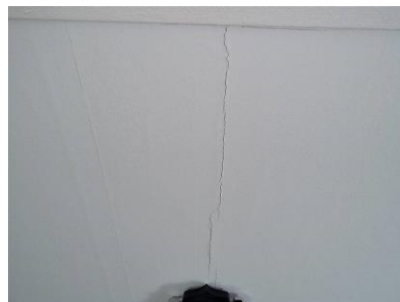
Hela huset / Allmänt

Rörelsesprickor förekommer på ytskikt.

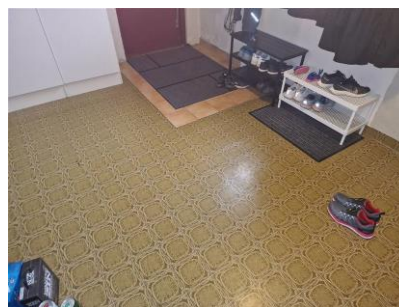
Källarplan / Förråd

Limmad plastmatta finns på betongplattan.

På grund av naturlig fuktpåverkan från mark riskerar plastmattan att släppa från underlaget. Mattan och limmet kan också avge en kemisk lukt som sprids till boendemiljön.

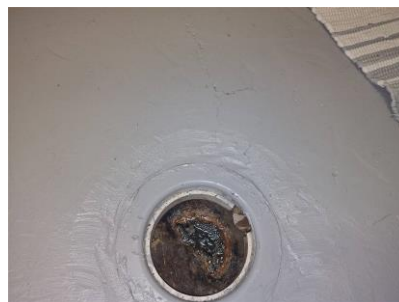
Källarplan / Tvättstuga

Rostig gjutjärnsbrunn.

Lokalt mindre sprickor på betonggolvet.

Lösa elinstallationer förekommer. **Åtgärdat 15/6-23**

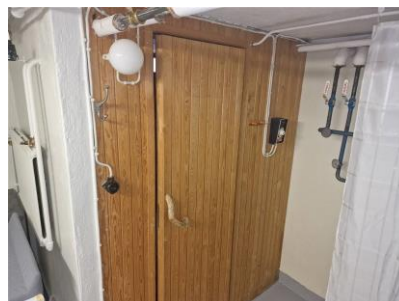
Källarplan / Bastu

Bastu har påreglade ytterväggar samt uppreglat golv.

Källaren med dessa konstruktioner riskerar att drabbas av fuktskador på grund av naturlig fuktpåverkan från mark. Detta kan i sin tur leda till mikrobiella skador (angrepp av mikroorganismer) som kan leda till att mikrobiell lukt sprids till boendemiljön.

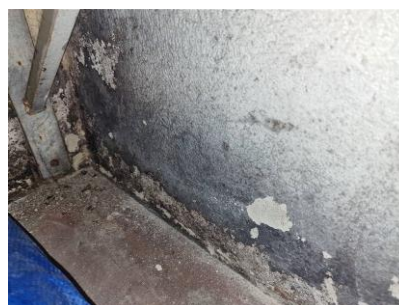
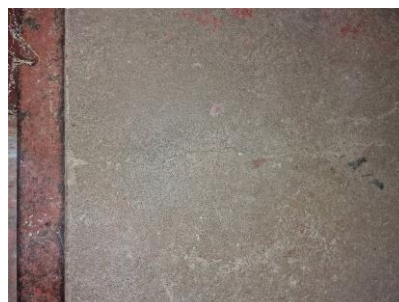
Källarplan / Garage

Lokalt mindre färg/ putssläpp på källarväggar.

Mindre sprickor finns på slipsats på betongplattan.

Rostig gjutjärnsbrunn.
