## ÖVERLÅTELSEBESIKTNING

## VAGGERYD BJÖRKEN 1

Esplanaden 8  
567 30 VAGGERYD

2023-11-17

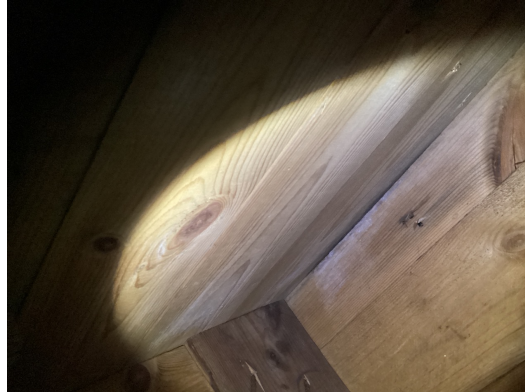
##### **Mikrobiell påväxt på råspont.**

Den upptäckta mikrobiella påväxten på underlagstaket indikerar att vinden periodvis tillförs eller har tillförts fukt inifrån bostaden, som den kallare delen av året kondensera mot underlagstaket (sk konvektionsskada).

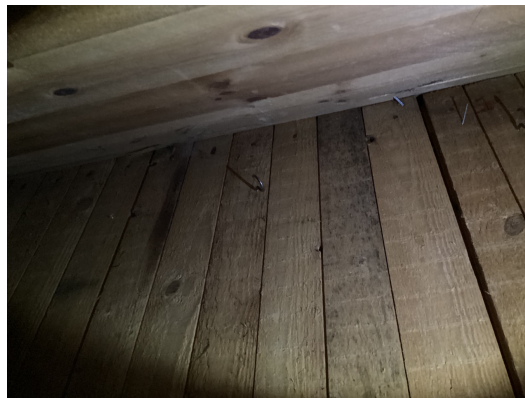
##### **Mikrobiell påväxt.**

Då det vid besiktingen upptäcktes mikrobiell påväxt i utrymmet indikerar detta på att fuktig luft inte ventilerats ut korrekt under en längre tid.

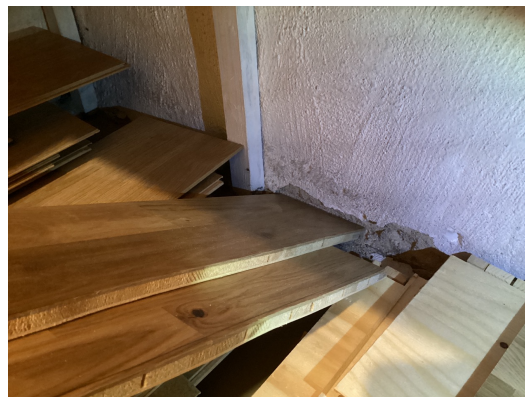
#### **Putssläpp och mineralutfällningar i källare.**

Putssläpp och mineralutfällningar är oftast en följd av att väggarna kapillärt suger vatten från angränsande mark.

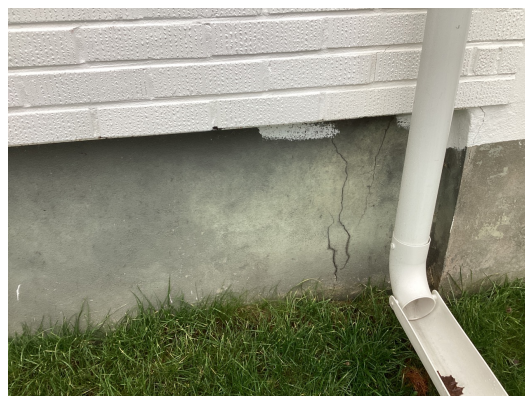
### **Sprickor i grundmuren.**

Då det finns sprickor i grundmuren är det risk att vatten kan tränga in i dessa och orsaka skador som vintertid fryser och förvärrar skadan.

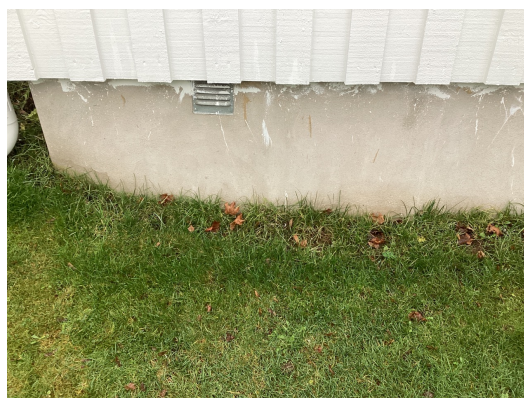
#### **Rabatter och gräsmatta mot grundmur.**

Av erfarenhet vet man att problem kan uppstå i fasad / grundmur samt dräneringssystem då jord finns intill byggnaden. Jord binder fukt så en förhöjd fuktbelastning drabbar angränsande konstruktion.

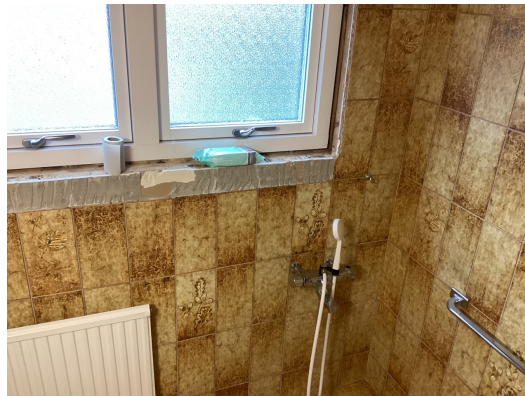
##### **Äldre våtutrymmen.**

I våtutrymme skall det finnas tillfredsställande fuktskydd. Material åldras och är ej beständiga, så risk föreligger i att det uppstår eller är skador när materialen blir utarmade, som i förlängningen påverkar byggnad och inomhusmiljö negativt. Även genomföringar såsom brunnar, avlopp och rör genomföringar kan påverkas negativt då tätheten vid dessa inte går att garantera. Då utrymmet innehar flertal brister rekommenderas vidare kontakt med fackman.
