ÖVERLÅTELSEBESIKTNING

Adam 3

Norra Brunnsvägen 25, 256 55 Helsingborg

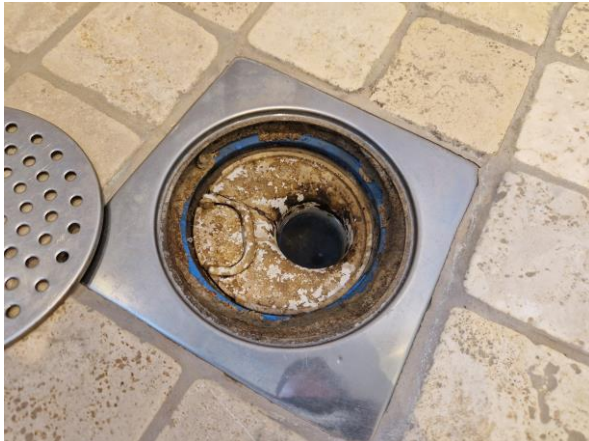
Brister/avvikelser noteras bl.a. brunnsmanschett sticker ut under klämring, fönster intill duschutrymmet, lågt avloppstos under handfat. Se riskanalys.

Brunnsmanschett sticker ut under klämring.

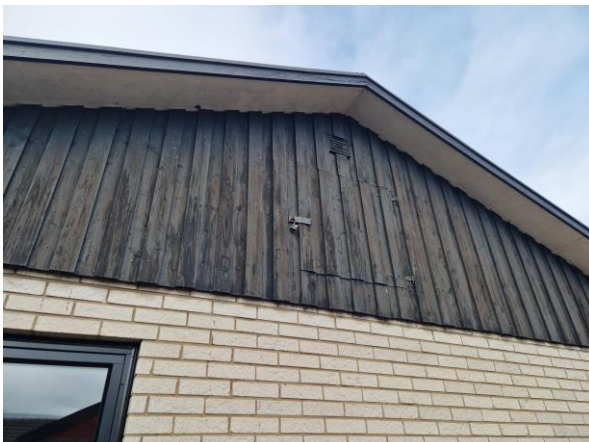
| Fasad: | Spricka i tegelfog intill köksfönster. Målningsbehov på träpanel vid gavelspets samt på vindskivor. |

Underhållsbehov på träpanel.

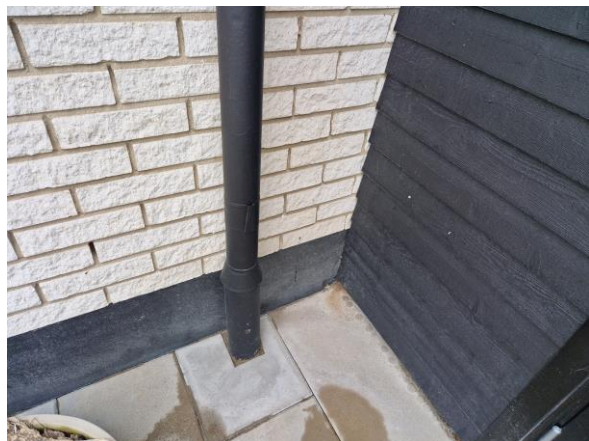
Finns ingen lövsil på nederdel av stuprör.

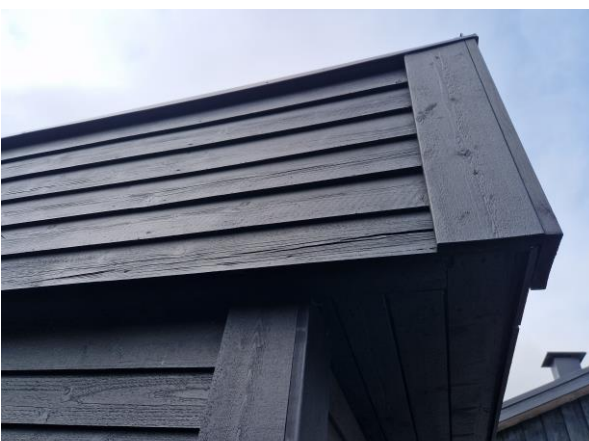
| Övrigt: | Sprickor i träpanel vid taksarg på garagebyggnad. |

Sprickor i träpanel på garagebyggnad.
