Besiktningssprotokoll

PLINTSBERG 37:5

PLINTSBERG TÄLLBERG SVÄGEN
75
793 70 TÄLLBERG

2018-05-28

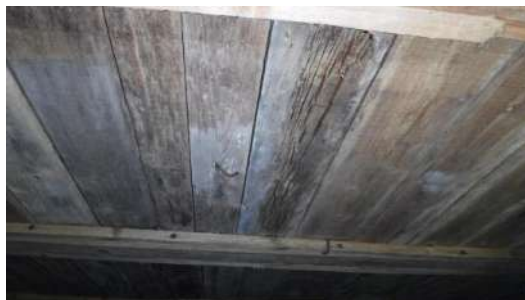
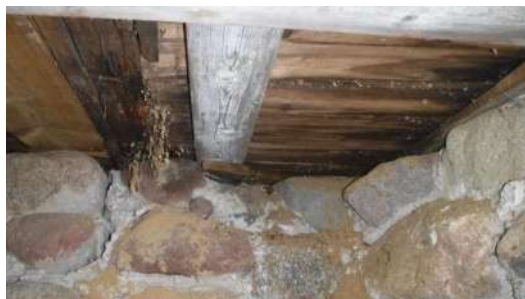
Krypgrund

Vid kontroll av konstruktionen i krypgrund uppmättes fuktvärden under kritisk fuktnivå för mikrobiell tillväxt, dock noterades mikrobiell påväxt och rötskador i blindbotten och i syllstockar. Den upptäckta mikrobiella påväxten på bjälklagets undersida indikerar att grunden delar av året är så fuktig att mikroorganismer utvecklas. För att undvika detta så måste grundens klimat bli torrare. Se även bifogat faktablad "Uteluftsventilerade krypgrunder".

En fördjupad undersökning rekommenderas för att konstatera orsak till och omfattningen av rötskadorna och den mikrobiella påväxten i krypgrunden. Fuktkvoten uppmättes i blindbotten mellan 11-16 % .

Risk för mikrobiell tillväxt föreligger om den relativa fuktigheten (RF) i den omgivande luften är över 75 % vilket i furuvirke motsvarar en fuktkvot (FK) på 17 %.

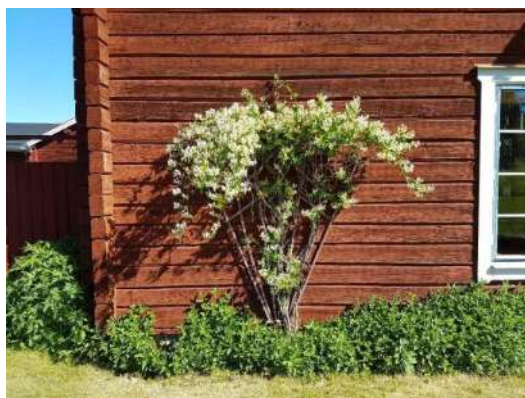
Växter finns i anslutning till grundmur.

Med rabatter och växter nära grundmuren riskerar man att få fukt kvarstående i väggarna med risk för invändiga fuktskador samtidigt som rötter kan skada grundmuren och sätta dräneringsledningen ur funktion.

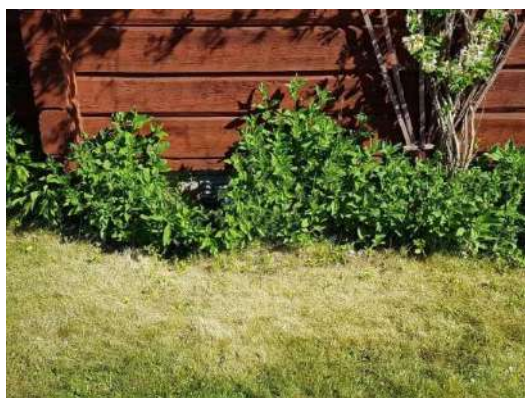
Marken lutar mot huset.

Den utvändiga marklutningen mot huset innebär risk för ökad fuktbelastning mot grunden vilket kan resultera i fuktskador i huset.

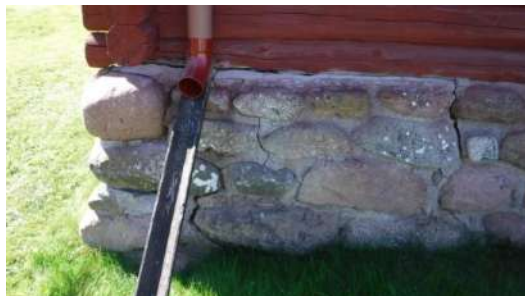
Sprickor samt lösa stenar finns i sockel (hörn gammelstugan).

För att konstatera orsak till och omfattning av de sprickor som noterades i sockeln rekommenderas att en fördjupad undersökning utförs.

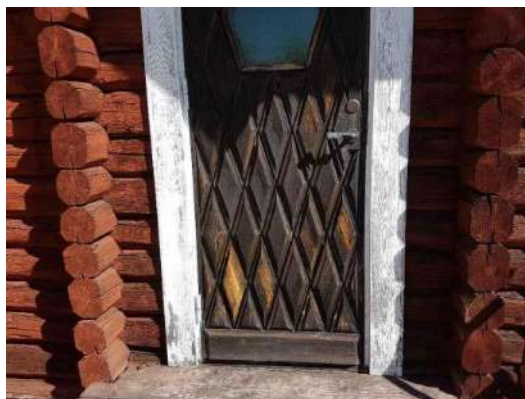
Dörr till "gammelstugan" och till tvättstugan är behov av underhåll.

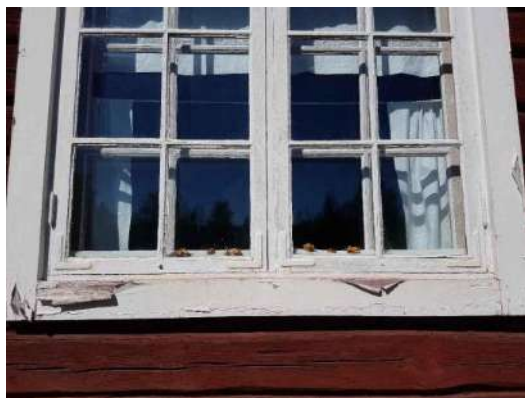
Fönster är i behov av målning/underhåll. Sprickor noterades i fönsterglas i "gammelstugan".

Fönster där målning/underhållsbehov finns riskerar pga. sämre vattenavvisande förmåga att få fuktskador. Detta kan leda till rötskador i fönster och fönsterkarm.

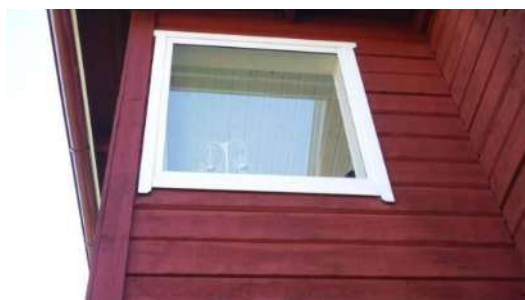
Fönsterbleck saknas på balkongfönster.

Då fönsterblecken saknas finns risk att vatten rinner in i väggen vilket kan leda till fuktskador i väggkonstruktionen.

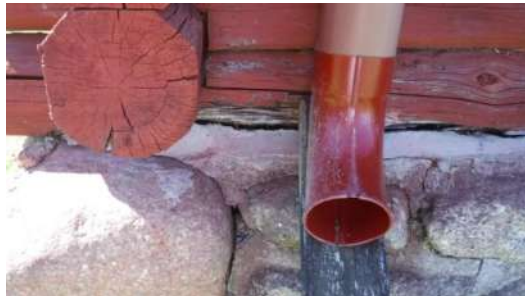
Rötskador finns i syllstockar. Se notering Krypgrund.

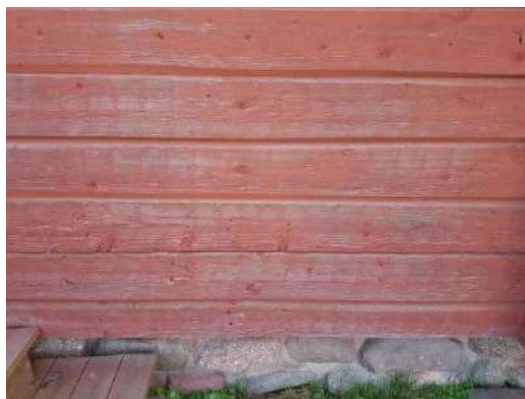
Vanligt underhållsbehov på fasadtimmer, timmer, vindskivor och fönsterfoder (torrsprickor/färgsläpp).

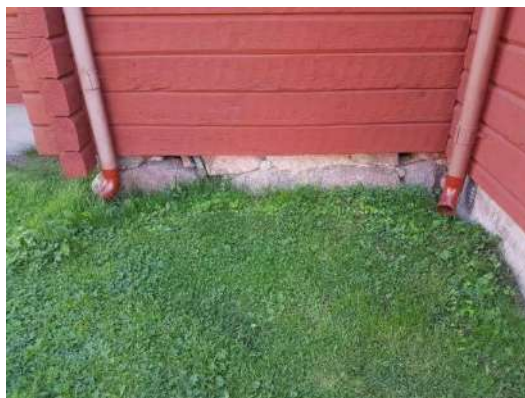
Stuprör är ej anslutet till markledning. Led bort vatten från stuprör.

Stuprör som ej är anslutet till markledning kan medföra en ökad fuktbelastning på grundmur/sockel med fuktrelaterade skador som möjlig följd.

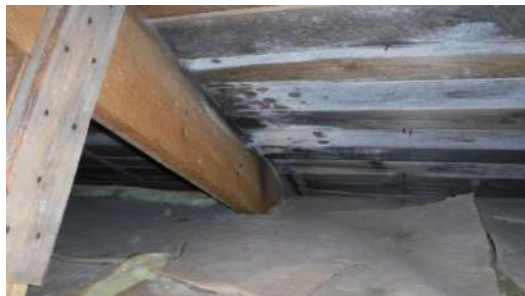
Vind /Huvudbyggnad

Vid kontroll av konstruktionen på vinden uppmättes fuktvärden under kritisk fuktnivå för mikrobiell tillväxt, dock noterades mikrobiell påväxt.

Risk för mikrobiell tillväxt föreligger om den relativa fuktigheten (RF) i den omgivande luften är över 75 % vilket i furuvirke motsvarar en fuktkvot (FK) på 17 %. Fuktkvoten i underlagstak/takbjälkar uppmättes till 8 %. Den upptäckta mikrobiella påväxten på underlagstaket indikerar att vinden tillförs fukt inifrån bostaden. För att komma tillrätta med detta måste fukttilförseln inifrån bostaden minskas. Detta kan göras genom att ventilationen i bostaden förbättras samt att eventuella otätheter i vindsbjälklaget (tak/väggvinklar, taklucka mm.) tätas. Se även bifogat faktablad "Ouppvärmt vindsutrymme". Observera att någon besiktning av bostadens ventilationssystem inte har ingått i uppdraget.

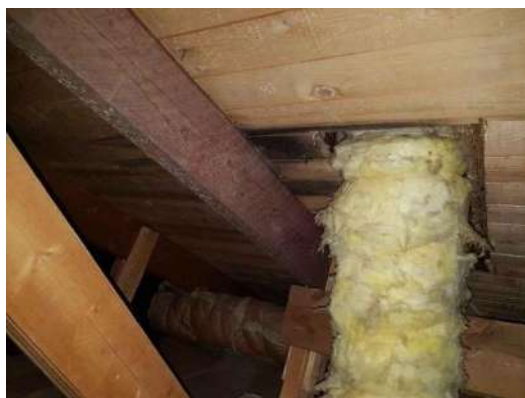
Vind /Gammelstugan

Missfärgningar noterades i underlagstak runt ventilationsrör. Inga förhöjda fuktindikationer uppmättes vid besiktningen.

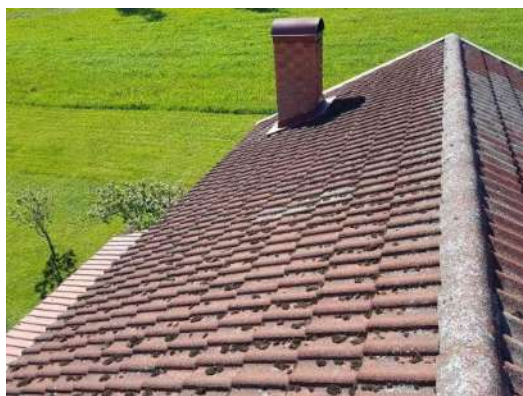
Mosspåväxt finns på takpannor.

Mosspåväxt på taket kan leda till att taktäckningen har ett minskat motstånd mot vatteninträning. Detta i sin tur kan leda till fuktskador på träläkt och takkonstruktionen vilket kan resultera i mikrobiella skador.

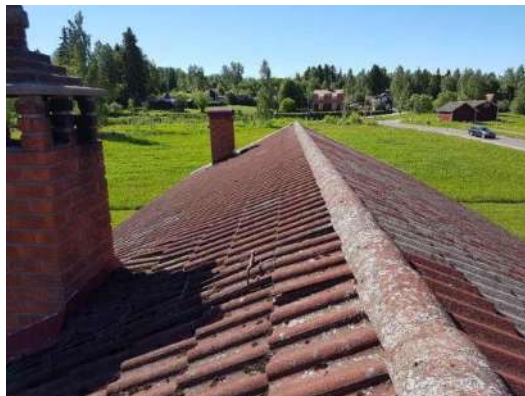
Färgsläpp på betongpannor noterades.

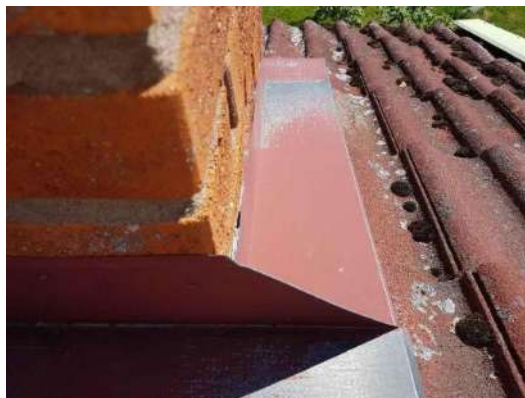
Mindre gllipor i skorstensbeslag noterades (tätsas med mjukfog).
Rostangrepp på skorstensbeslag noterades (ovanför gammelstugan).

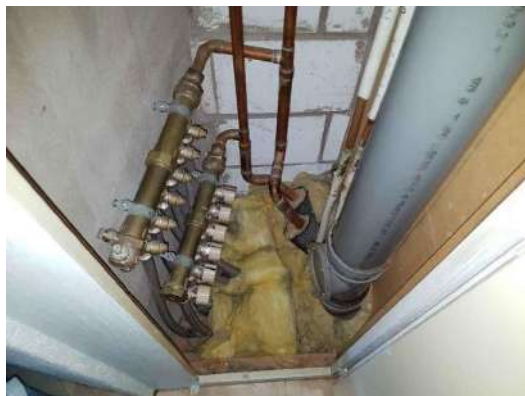
Golvknarr och golvlut noterades.

När skydd/låda och tät botten saknas för golvvärmefördelningen finns risk för klämskador på golvvärmslingor som i sin tur leda till smygläckage med fuktskador som följd (allrum entréplan/duschrum övervåning).

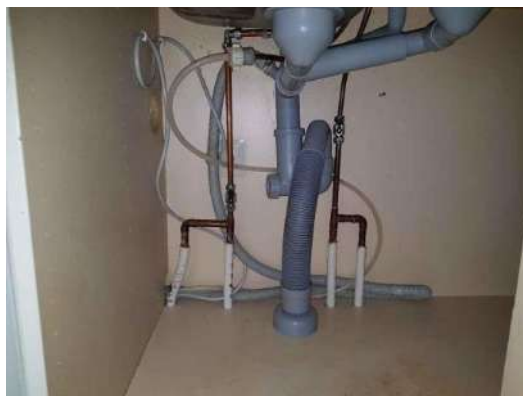
Fuktskydd i diskbänksskåp.

När det inte finns ett fuktskydd i diskbänksskåpet så finns det risk att vatten, på grund av smygläckage från rörledningar, inte upptäcks. Det kan då tränga in i omkringliggande konstruktioner och orsaka fuktskador.

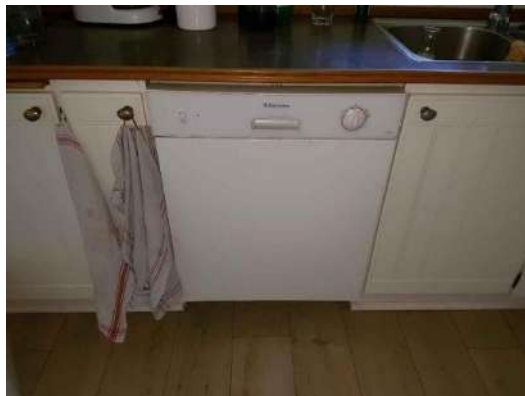
Fuktskydd under vitvaror finns inte.

När fuktskydd inte finns under kyl/frys är detta en risk ur vattenskadesynpunkt. Risk finns att vatten på grund av smygläckage från rörledningar ej upptäcks och tränger in i bakomvarande/underliggande konstruktioner med fuktrelaterade skador som möjlig följd.

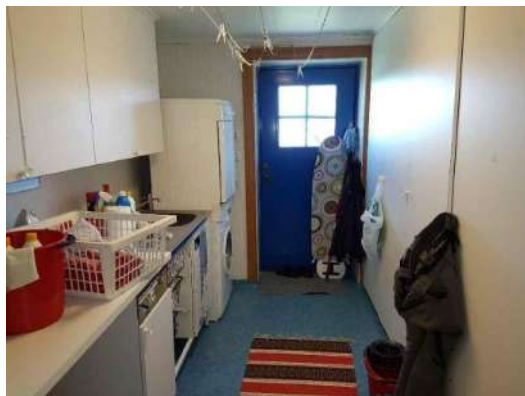
Våtrummet har äldre ytskikt.
Tapetsläpp noterades.

Då funktionen, som innebär att ytskiktet/tätskiktet skall vara vattentätt, kan vara nedsatt finns risk att vatten tränger igenom ytskiktet/tätskiktet med vattenskador i omkringliggande konstruktioner som följd.

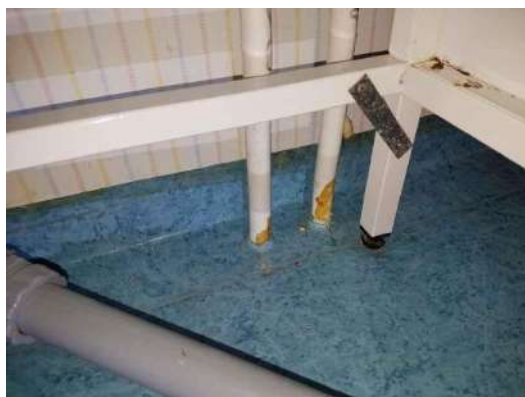
Rör genomföring finns i golv.

Rör genomföringar i golvet medför en ökad risk för att vatten tränger ner i omkringliggande konstruktioner och orsakar fukt skador.

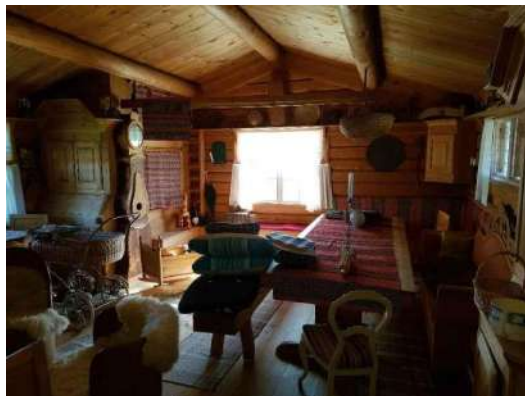
Entréplan / Gammelstugan

Mikrobiell lukt upplevdes vid inträdet "gammelstugan". Se notering kryppgrund.

För att utreda orsaken till och omfattningen av mikrobiell lukt som upplevdes rekommenderas att en fördjupad undersökning utförs.

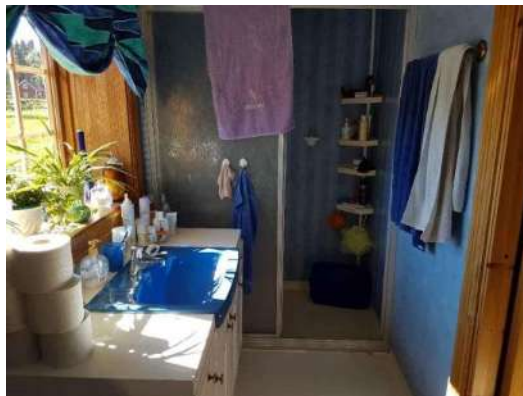
Våtrummet har äldre ytskikt.

Då funktionen, som innebär att ytskiktet/tätskiktet skall vara vattentätt, kan vara nedsatt finns risk att vatten tränger igenom ytskiktet/tätskiktet med vattenskador i omkringliggande konstruktioner som följd.

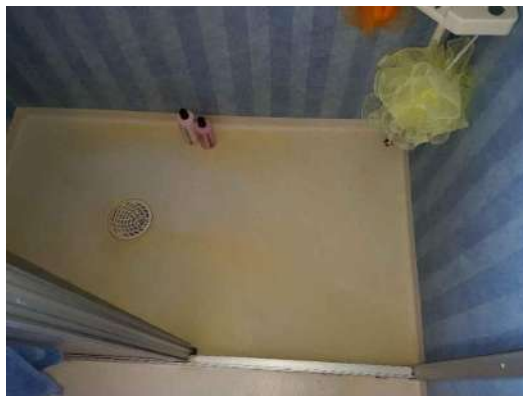
Golvlutning är bristfällig, stående vatten noterades i duschzon.

Golvfall mot golvbrunnen är bristfälligt utfört. Brister i golvets lutning medför ökad risk för att vatten blir stående i golvets lågpunkter, missfärgningar noterades på golvmattan.

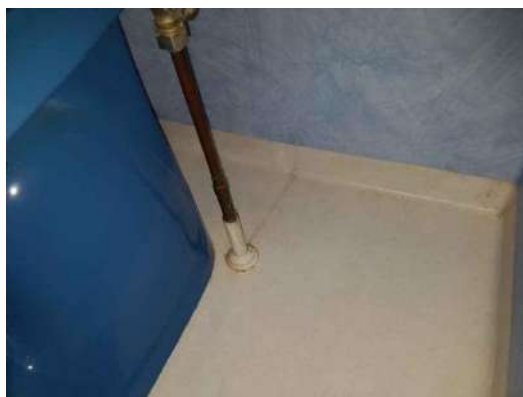
Rör genomföring finns i golv.

Rör genomföringar i golvet medför en ökad risk för att vatten tränger ner i omkringliggande konstruktioner och orsakar fuktskador.
