# Besiktningssprotokoll

Anticimex Försäkringsbesiktning – nivå 1

Fastighetsbeteckning: Grimsta 5:145	
Fastighetsägare: Emelie & Chris Voetmann	
Fastighetsadress: Näckrosvägen 7	
Postnummer: 194 60	Ort: Upplands Väsby

Besiktningdatum: 2022-08-11	Protokollnummer: 67090226
Temperatur: 20 °C	Väderlek: Sol
Tekniker: Patrik Selvander	
E-post: patrik.selvander@anticimex.se	
Kontor: Stockholm Norr	
Närvarande: Fastighetsägare

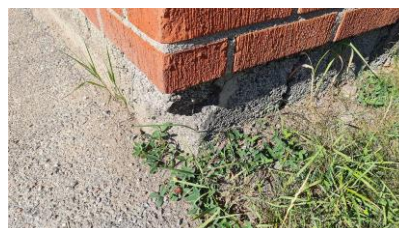
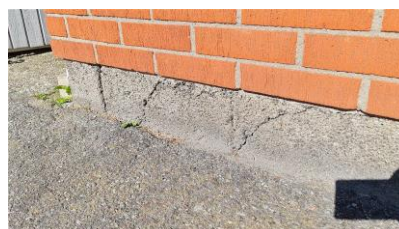
#### Utvändigt / Sockel

Delar av sockeln är ej besiktigad då altanen är byggd mot fasaden. Av det som är avsynat noteras det att det finns mindre sprickor i sockel.

Detta kan leda till fukt- och frysskador i konstruktionen.

Det rekommenderas att åtgärda sprickorna.

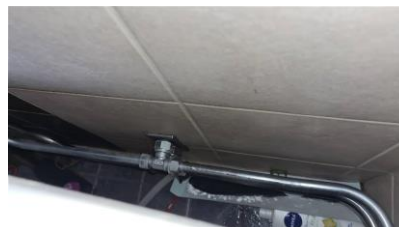
### Entréplan / Badrum/Toalett

- Rör genomföring finns i vägg bakom badkaret.

Rör genomföringar i väggen medför en ökad risk för att vatten tränger in i omkringliggande konstruktioner och orsakar fuktskador.

Vid fuktindikering som utfördes i utrymmet noterades inga avvikande fuktindikationer.
