# Besiktning

Ombesiktning  
Anticimex försäkringsbesiktning

Fastighetsbeteckning: Kärra 56:9	
Fastighetsägare: Sarie Chahrour	
Fastighetsadress: Fredholmogatan 31	
Postnummer: 425 30	Ort: Hisings Kärra

Besiktningdatum: 2023-06-05	Protokollnummer: 67627584
Temperatur: 18 °C	Väderlek: Klart
Tekniker: Mikael Mårtensson	
E-post: Mikael.Martensson@anticimex.se	
Kontor: Göteborg	
Närvarande: Fastighetsägare med sällskap

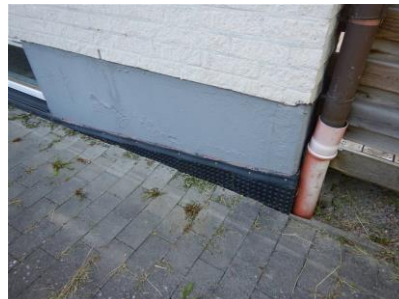
### Utvändigt / Markförhållanden

Utvändigt fuktskydd ligger oskyddat ovan mark.

Risk finns att det utvändiga fuktskyddet skadas och funktionen försämras.

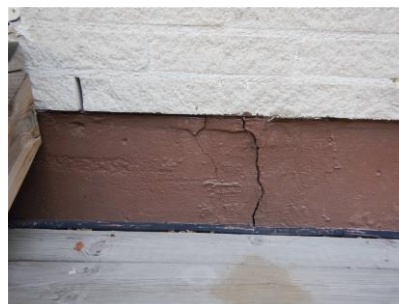
### Utvändigt / Sockel

Sprickor samt puts & färgsläpp finns i sockel.

Vi rekommenderar en fördjupad undersökning för att bedöma orsak och omfattning.

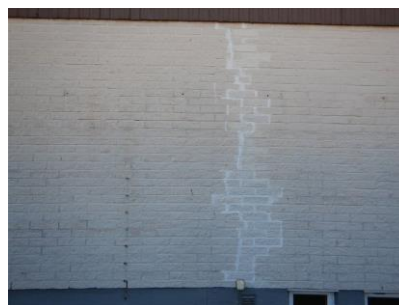
### Utvändigt / Fasad

Tätade sprickor finns i tegelfasaden samt så saknas tegelsten lokalt ovan vidbyggd del.

Fasadpanelen och övriga utvändiga träkonstruktioner är i behov av målning/underhåll samt så förekommer otätheter lokalt

Fasadbeklädnad och träkonstruktioner där målningsbehov och otätheter finns riskerar att få fukt- och rötskador på grund av sämre vattenavvisande förmåga.

Vi rekommenderar en fördjupad undersökning tillsammans med en murare för att bedöma orsak och omfattning.

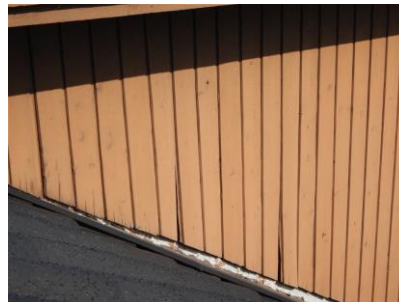
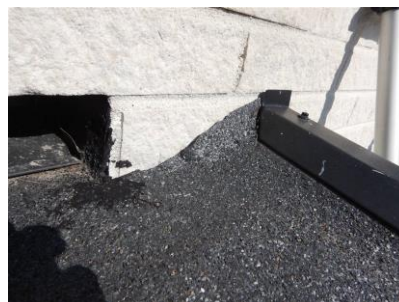
Anslutning mellan papptak och gavelvägg på den vidbyggda delen är bristfälligt utförd.

Detta medför risk för att regnvatten kan rinna in mellan anslutningen och gavelväggen, vilket i sin tur kan leda till mikrobiella skador i tak och väggkonstruktioner.

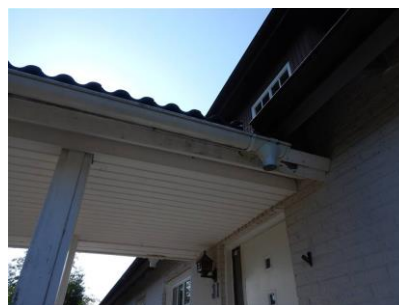
### Utvändigt / Hängrännor / Stuprör

Stuprör saknas på entrétaket.

Eftersom stuprör saknas utsätts fasaden och grunden för ökad fuktbelastning, vilket i sin tur kan leda till fuktskador i bakomliggande konstruktioner.

Hängrännor lutar lokalt fel.

När hängrännor har en felaktig lutning (bakfall) finns risk att regnvatten svämmar över vilket i sin tur kan leda till fuktskador på fasad och sockel.

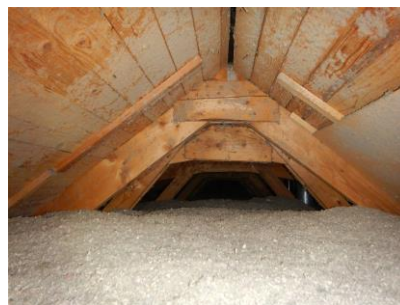
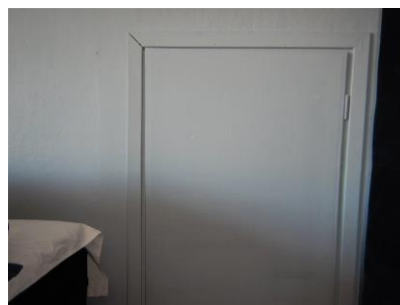
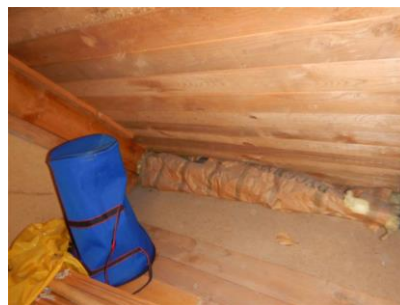
### Utvändigt / Vind

Nockvindsutrymmet är ej krypbart samt så gick lucka till sidovind från sovrum 4 ej att öppna vid besiktningstillfället

Dessa vindsutrymmen kunde således inte besiktas

På övriga sidovindar noterades tilltäppt takfotsventilation.

Det rekommenderas att detta åtgärdas för att förhindra fuktrelaterade skador som möjlig följd.

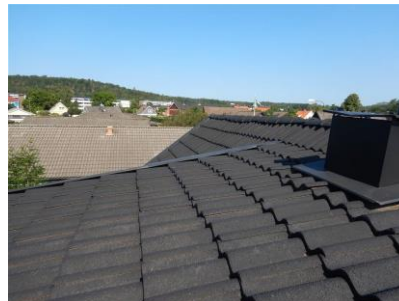
### Utvändigt / Tak

Då yttertaket med betongpannor är äldre (original) har det ett minskat motstånd mot vatteninträngning.

Vidare är taktäckningen på takkuporna inte anpassad till taklutningen.

Detta i sin tur kan leda till fuktskador på träläkt och vidare ner i takkonstruktionen.

Det är att förvänta sig att taket bör läggas om inom en rimlig framtid, varpå det rekommenderas att en takläggare kontaktas för bedömning om när en sådan renovering bör ske

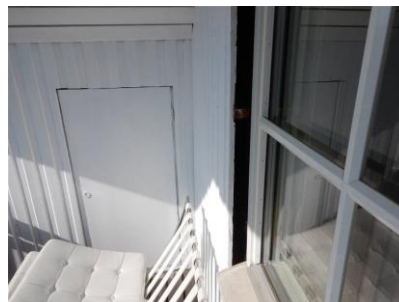
### Utvändigt / Balkong

Balkonggolvet är ej besiktningsbart.

Balkonggolvet har ej kunnat besiktigas då det ligger ett tralldäck över denna beklädnad. Detta tak utgör yttertaket för delar av underliggande bostad.

Vidare är inklädnad runt fönster och fönsterdörr ej färdigställt

Det rekommenderas att detta åtgärdas för att förhindra vatteninträng, med fuktrelaterade skador som möjlig följd.

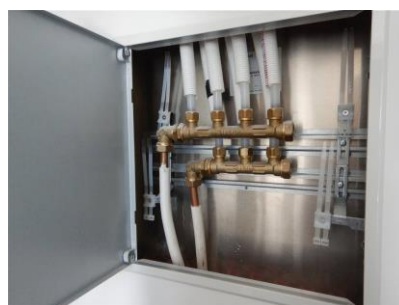
### Entréplan / Entréhall

Kopplingsställe för vatten saknar skvallerrör

Ett sådant kopplingsställe skall enligt dagens branschregler vara försedd med skvallerrör. När det saknas så ökar risken för att ett läckage inte upptäcks i tid.

Det kan leda till fuktskador i omkringliggande konstruktioner. Det rekommenderas att ett vattenläckagelarm eller liknande installeras för att förebygga skada.

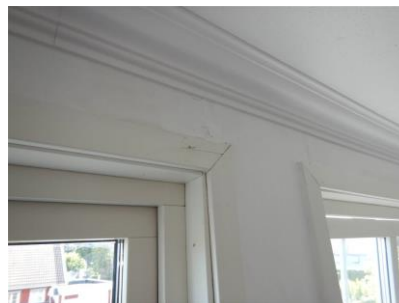
### Övre plan / Tv-rum

Formförändringar noterades lokalt ovan fönster - dessa visade vid besiktningstillfället inga förhöjda fuktindikationer, dock rekommenderas det att detta hålls under uppsikt för att säkerställa att det inte sprider sig.

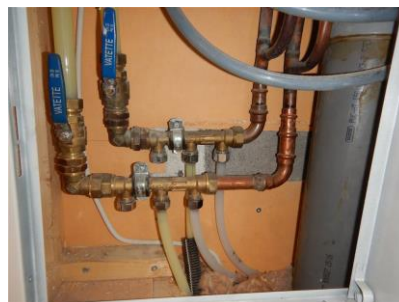
### Källarplan / Dusch / Wc

🔍 Klinker sitter lokalt bristfälligt mot underlag (bomljud)

Dessa klinkersplattor kan spricka vid punktbelastning.

Kopplingsstället för vatten saknar vattentät botten.

Ett sådant kopplingsställe skall enligt dagens branschregler ha en vattentät botten och vara försedd med skvallerrör.

När det saknas så ökar risken för att ett läckage inte upptäcks i tid. Det kan leda till fuktskador i omkringliggande konstruktioner.

Det rekommenderas att plattsättare kontaktas för bedömning & åtgärd

Det rekommenderas att ett vattenläckagelarm eller liknande installeras för att förebygga skada.
