## ÖVERLÅTELSEBESIKTNING

## STOCKHOLM VÄSTANSKOG 6

Barrstigen 1  
167 31 BROMMA

# UTLÅTANDE ÖVER ÖVERLÅTELSEBESIKTNING

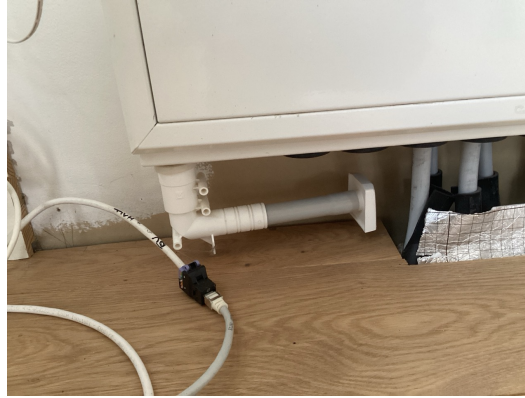
### Skvallerrörets utlopp.

Då skvallerrör mynnar ut på en icke fuksäker plats finns det risk att det kan uppstå en förhöjd fuktstatus i angränsande konstruktioner vid ett eventuellt läckage.

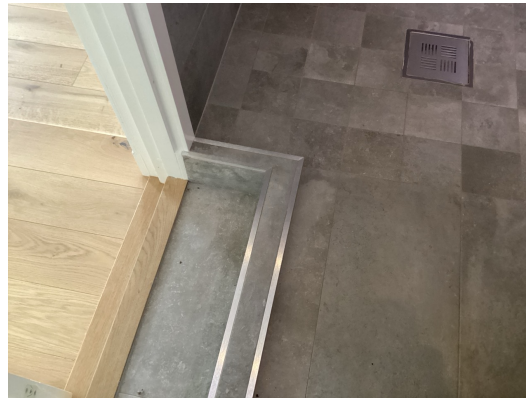
### Klack i duschrum.

Skulle oönskad vattenutströmning ske över klacken kommer det vattnet inte kunna rinna ner i golvbrunnen.

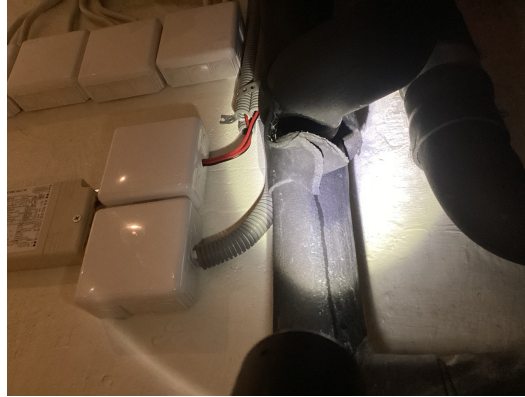
**Kondens/läckage från rör.**

Då det droppar vatten från röret indikerar det på att det läcker/kondenserar och bör undersökas vidare.

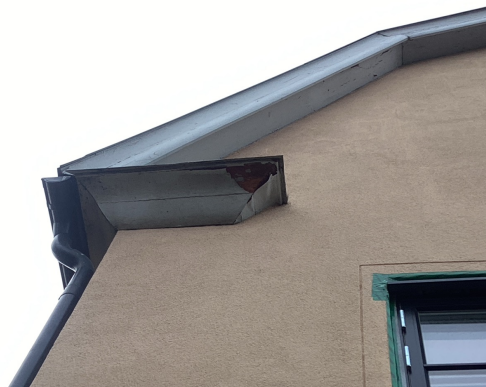
### **Underhåll av snickerier eftersatt.**

Då underhållet av byggnadens snickerier är eftersatt finns risk för högre fuktupptag i dessa delar.
