Besiktningssprotokoll

Anticimex Försäkringsbesiktning – nivå 1

Fastighetsbeteckning: Vilunda 1:438	
Fastighetsägare: Rima Elkass Youssef & Nazir Keriakus Elkass Youssef	
Fastighetsadress: Tetorpsvägen 107	
Postnummer: 194 39	Ort: Upplands Väsby

Besiktningsdatum: 2022-08-01	Protokollnummer: 67074328
Temperatur: 20°C	Väderlek: Halvklart
Tekniker: Leif Eriksson	
E-post: leif.eriksson3@anticimex.se	
Kontor: Stockholm Norr	
Övriga närvarande: Fastighetsägarna

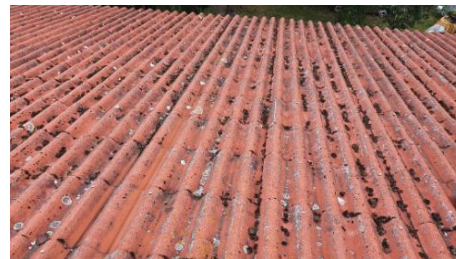
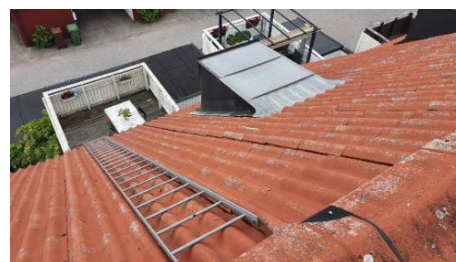
Utvändigt / Tak/vind

Eternittaket är äldre med uppkrypande spik och sprickbildning i eterniten, äldre lagningar förekommer. Underlagstaket består av träfiberskivor, med större fuktrosor

Yttertaket har enligt vår bedömning en begränsad livslängd. Eftersom husets taktäckning är äldre har det ett minskat motstånd mot vatteninträning. Detta i sin tur kan leda till fuktskador på träläkt och vidare ner i underliggande konstruktioner.

Rekommenderar takbyte och fördjupad undersökning i samband med detta.
