BESIKTNINGS PROTOKOLL

Anticimex Försäkringsbesiktning – nivå 1

ALMEKÄRR 3:189

ALMEKÄRRSVÄGEN 111
443 39 LERUM

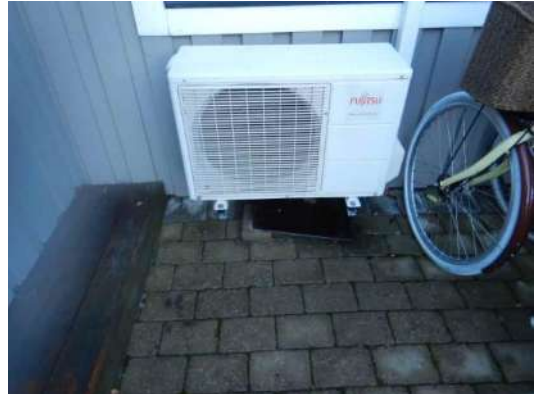
Markförhållanden

Kondensvatten från luftvärmepumpens utedel leds inte bort från husgrunden.

Bristen medför ökad risk för att vatten tränger in i anslutande konstruktioner med fuktrelaterade skador som möjlig följd. Observera att ingen besiktning av byggnadens värmesystem eller värmepumpen ingått i uppdraget.

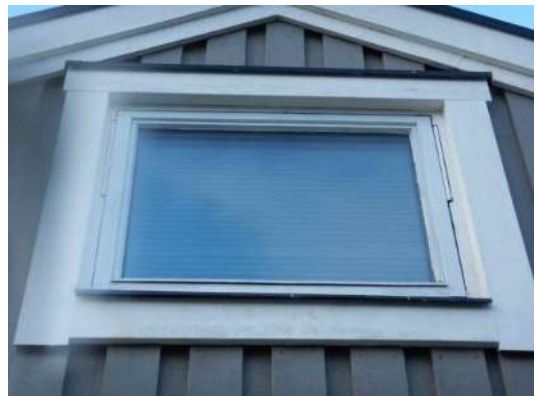
Fönster är i behov av målning/underhåll.

Fönster där målning/underhållsbehov finns riskerar pga. sämre vattenavvisande förmåga att få fuktskador. Detta kan leda till rötskador i fönster och fönsterkarm.

Enstaka isolerglas är äldre än 20 år. Isolerglasfönster har enligt vår bedömning, när det gäller tätningen mellan fönsterrutorna, en genomsnittlig teknisk livslängd på 20 år. Befintliga fönster är äldre vilket betyder att tätningen mellan fönsterrutorna är sämre vilket kan leda till att rutorna missfärgas.

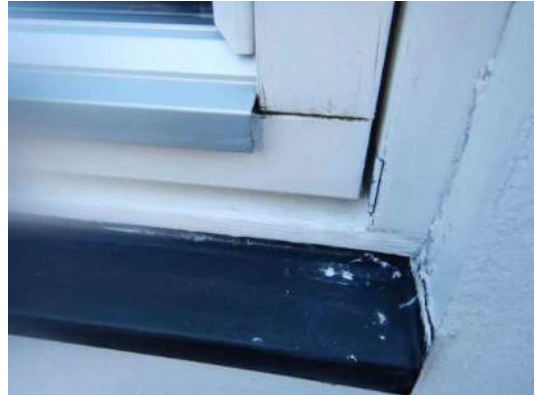
Fönsterbleck är mindre otäta vid infästningar.

Då fönsterblecken är otäta finns risk att vatten rinner in i väggen vilket kan leda till fuktskador i väggkonstruktionen.

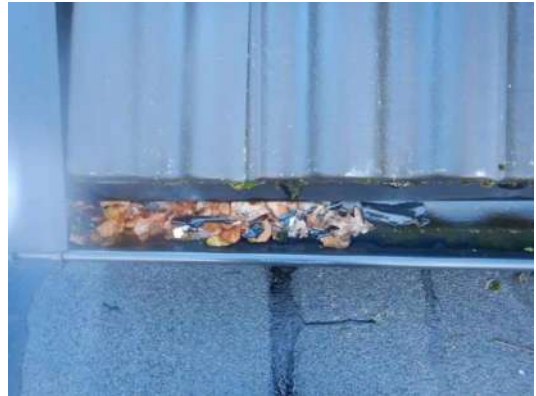
Hängrännor är delvis fulla med skräp.

Eftersom hängrännor är fulla med skräp finns risk för fuktskador på fasad och sockel då vatten kan svämma över.

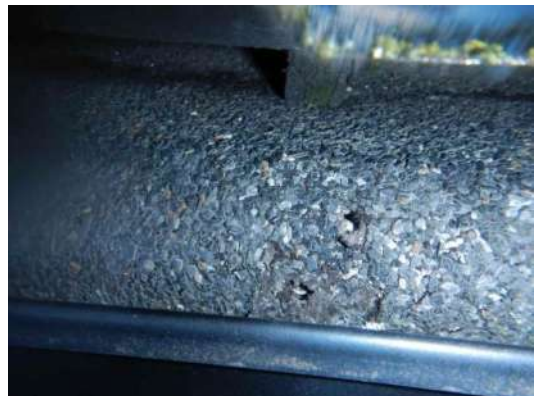
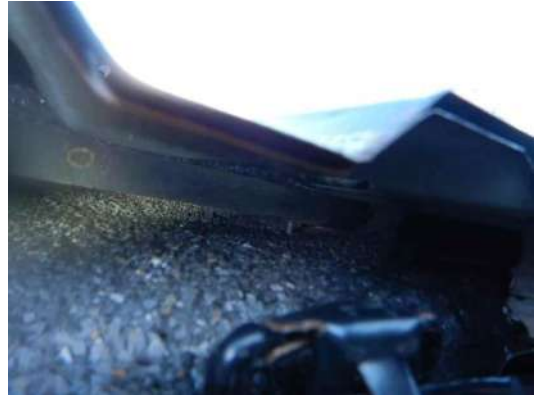
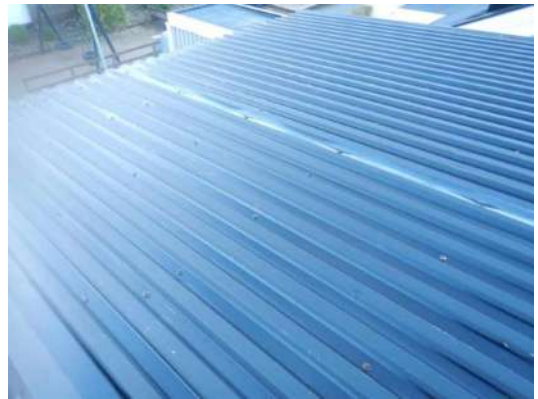
Tak

Plåttaket har otätheter och rostangrepp samt att lutningen är bristfällig. Plåtskruvar har skruvats igenom underliggande papp som också påvisar mindre skador i framkant vid hängränna. Enstaka sprickor i betongpannor.

Underlagstaket består av träfiberskivor dock ej på takkupor. Då underlagstaket består av träfiberskivor utan yttre täckning av papp under takbeklädnaden, finns risk att regnvatten/snö tränger in vid ogynnsam väderlek i skivskarvar med läckage på vindsutrymmet som följd. Med tiden kan även träfiberskivorna drabbas av fuktskador.

För att kontrollera orsaken till och omfattningen av skadorna på taktäckningen samt eventuella följdskador rekommenderas att en takläggare kontaktas för en eventuell åtgärd.
