# Besiktningssprotokoll

Anticimex Försäkringsbesiktning – nivå 2

Fastighetsbeteckning: Majoren 3	
Fastighetsägare: Nada Awad	
Fastighetsadress: Vretvägen 32	
Postnummer: 352 48	Ort: Växjö

Besiktningdatum: 2023-10-10	Protokollnummer: 67892925
Temperatur: 11 °C	Väderlek: Halvklart
Tekniker: Ossian Möller	
E-post: ossian.moller@anticimex.se	
Kontor: Växjö	
Närvarande: Fastighetsägare Ossian Möller, Anticimex

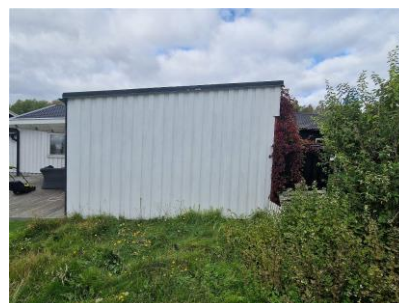
Högt gräs finns i anslutning till huset.  
Grannarnas växter klättrar upp på fasad och tak.

När det finns rabatter och växter nära grundmuren finns risk att fukt stannar kvar i väggarna. Detta kan i sin tur orsaka invändiga fuktskador. Växternas rötter kan också skada grundmuren och sätta dräneringsledningen ur funktion.

Området närmast huset rekommenderas att vara fritt från växtlighet.

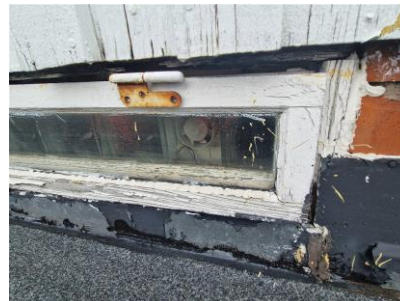
Frånluftsfläkten från duschrummet avslutas i väggkonstruktionen. Rötskador noterades i väggen samt på fönstret, bedöms bero på den felaktiga ventilationen. Missfärgningar och mikrobiell påväxt kan även ses på vinden. Rötskador finns även i fasadpanelen, bedöms delvis bero på bristfälligt målning/underhåll.

Rötskador i fasaden och väggkonstruktionen är ett tecken på bristande fuktskydd/hög fuktpåverkan och att ventilationen avslutas i väggen som även kan leda till ytterligare fuktrelaterade skador i bakomliggande konstruktioner.

Vi rekommenderar att en byggentreprenör/ ventilationsfirma kontaktas för att åtgärda problemen, vid åtgärd är det viktigt att undersöka omkringliggande konstruktioner efter följdskador.

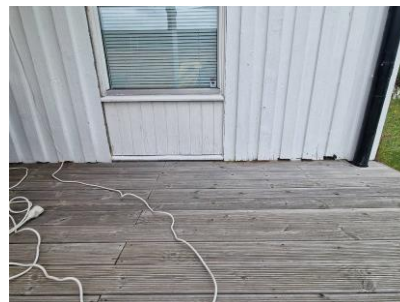
Enstaka panelbrädor har mindre rötskador. Fasadpanelen är i behov av målning/underhåll.

Fasadbeklädnad och träkonstruktioner där målningsbehov finns riskerar att få ytterligare fukt- och rötskador på grund av sämre vattenavvisande förmåga. För att öka livslängden på fasadbeklädnaden rekommenderas målning och underhåll. I samband med ommålning rekommenderas att de rötskadade panelbrädorna byts ut.

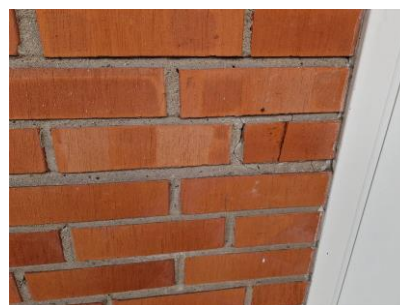
Mindre sprickor och frostsprängningar finns i tegelfasaden.

Dessa bedöms inte ha lett till bakomliggande skador.

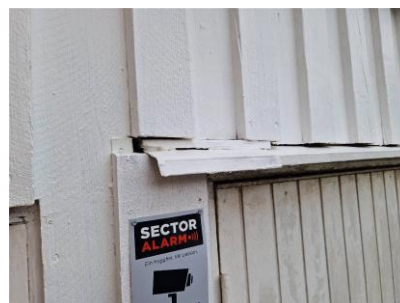
Garageport är i behov av målning/underhåll.  
Dörr till garaget på baksidan är i behov av målning och underhåll.  
Överbleck är otätt i ändar över garageport.

Dörrar där målningsbehov finns riskerar att få fukt- och rötskador på grund av sämre vattenavvisande förmåga. Eftersom överblecket är otätt finns risk att vatten rinner in i väggen vilket i sin tur kan leda till fuktskador i väggkonstruktionen.

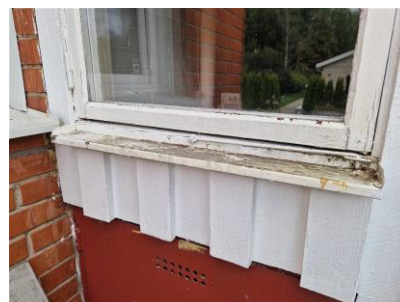
Vissa fönster är i behov av målning/underhåll.  
En sprucken fönsterruta noterades på framsidan.

Fönsterbågar och fönsterkarmar där målningsbehov finns riskerar att få fukt- och rötskador på grund av sämre vattenavvisande förmåga.

För att öka livslängden på fönster rekommenderas målning och underhåll.

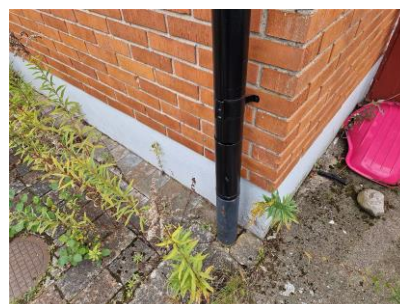
Lövsilar finns inte.

När det saknas lövsilar så finns det risk att det blir stopp i dagvattenledningen.

För att hindra stopp i dagvattenledningar rekommenderas komplettering av lövsilar.

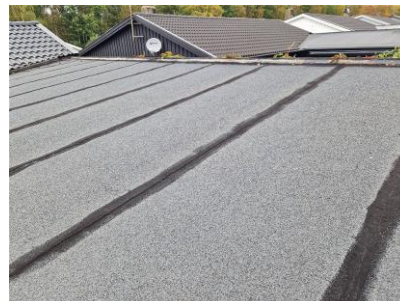
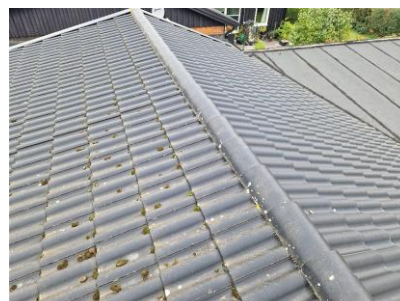
Takpappen är äldre (över vardagsrum och sovrum 2).  
Takpappen börjar få sprickor (över vardagsrum och sovrum 2).  
Plåtar har färgsläpp och rostangrepp (över vardagsrum och sovrum 2).  
Otätheter noterades i plåtanslutning mellan garagetaket och fasaden.

Tätskiktet på ett platt/låglutande tak har enligt vår bedömning en begränsad livslängd. Eftersom takpappen är äldre och börjar få sprickor samt att plåtanslutningar har brister har de ett minskat motstånd mot vattengenomträngning. Detta i sin tur kan leda till att takkonstruktionen drabbas av fuktskador.

Mosspåväxt finns på takpannor.

Mossa som växer på taket kan leda till att taktäckningen har ett minskat motstånd mot vatteninträning. Detta i sin tur kan leda till fuktskador på träläkt och takkonstruktionen vilket kan resultera i mikrobiella skador (angrepp av mikroorganismer).

För att öka livslängden på taket rekommenderas att mossan tas bort från takpannorna.

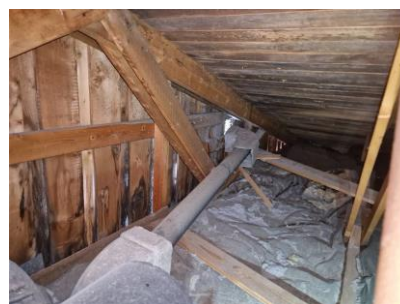
Ventilationsrör avslutas på vinden.  
Mikrobiell påväxt noterades på underlagstaket vid ventilationen, bedöms uppkommit från ventilationsröret som avslutas på vinden.

Risk finns för ytterligare mikrobiella skador om ventilationen används eller ej åtgärdas.

En ventilationsfirma rekommenderas att kontaktas för att undersöka ventilationsröret och leda ut ventilationsröret utomhus.

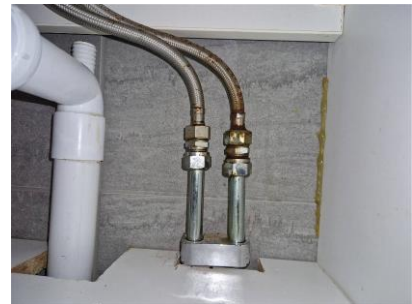
✎ Droppläckage på koppling.  
Vattenrör sitter löst.

Det rekommenderas att kontakta en rörmokare för att åtgärda droppläckaget samt montera fast rören.

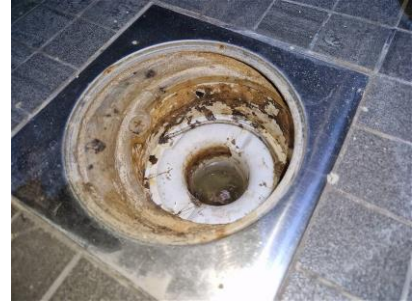
Klämring i golvbrunn är lös och av äldre modell.  
Rör genomföringar finns i vägg i duschzon.

Den lösa klämringen i golvbrunnen och rör genomföringarna medför att vatten kan tränga ner i omkringliggande konstruktioner med fuktskador som följd. Detta kan i sin tur leda till mikrobiella skador (angrepp av mikroorganismer).

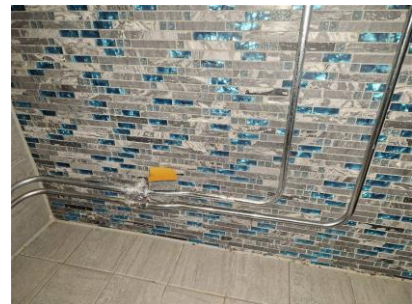
Rör genomföring finns i vägg i badzon.

Rör genomföringar i väggen medför en ökad risk för att vatten tränger in i omkringliggande konstruktioner och orsakar fuktskador.

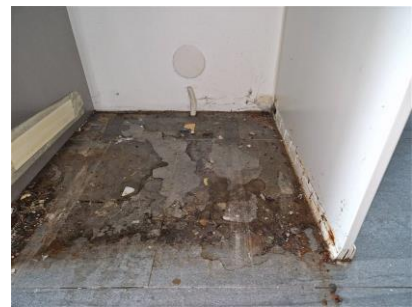
Läckage från kyl noterades, bedöms komma från kondensvatten ifrån kyl. Skåp kring kyl är fuktskadat.

Vi rekommenderar att kontakta aktuellt försäkringsbolag för bedömning av skadan samt om den är ersättningsbar.
