# Besiktningssprotokoll

Anticimex Försäkringsbesiktning – nivå 1

Fastighetsbeteckning: Odenslunda 1:623	
Fastighetsägare: Shahin Saadvand	
Fastighetsadress: Disavägen 5	
Postnummer: 19452	Ort: Upplands Väsby

Besiktningdatum: 2023-07-04	Protokollnummer: 67682334
Temperatur: 18°C	Väderlek: Mulet
Tekniker: Fredrik Carlsson	
E-post: fredrik.carlsson@anticimex.se	
Kontor: Stockholm Norr	
Övriga närvarande: Fastighetsägare

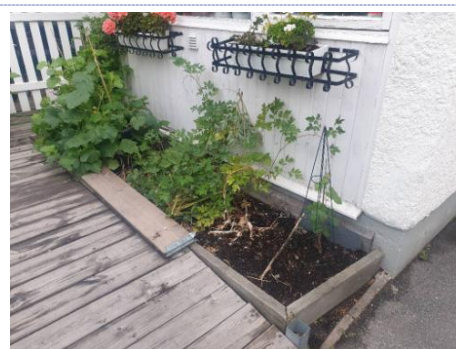
Rabatt finns i anslutning till byggnaden.

När det finns rabatter och växter nära byggnaden finns risk att fukt stannar kvar i väggarna. Detta kan i sin tur orsaka invändiga fuktskador. Växternas rötter kan också skada grundmuren och sätta dräneringsledningen ur funktion

Området närmast huset rekommenderas att vara fritt från växtlighet.

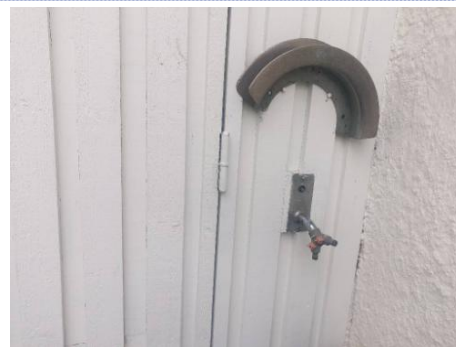
-Lokala delar av träfasaden under vattenutkastare är rötskadade och behöver bytas ut.

Vattenutkastaren är inte frostsäker.

När vattenutkastaren inte är frostsäker ökar risken för att den ska frysa sönder och orsaka vattenskada.

Byt till självdränerande vattenutkastare vilket innebär att den är frostsäker.

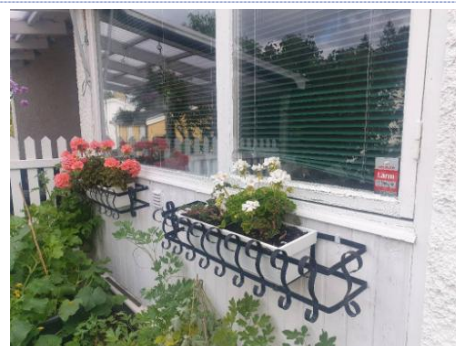
Färgsläpp noterades på vissa fönster.

Där målningsbehov finns riskerar pga. sämre vattenavvisande förmåga att få fuktskador. Detta kan leda till rötskador i fönster och karm.

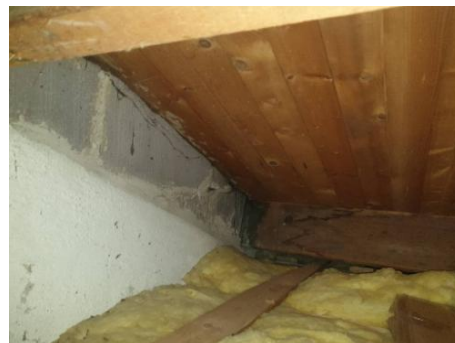
Brister och avvikelser noteras i utrymmet

- Vindsluckan är otät och saknar drevning.
- Lokala missfärgningar noteras på råsponten.
- Delar av takstolarna är träskyddsbehandlade.

Husets takkonstruktion med undertak av råspont har åldersrelaterade förändringar och brister i form av lokalt förekommande mikrobiell påväxt, vilket är vanligt förekommande med husets konstruktion och ålder i åtanke. Missfärgningar kan bero på olika saker, och kan vara ett tecken på ett tidigare eller pågående problem.

Då man fastställt att problematiken är löst bör man vidta åtgärder för att för att ta bort missfärgningar på råsponten

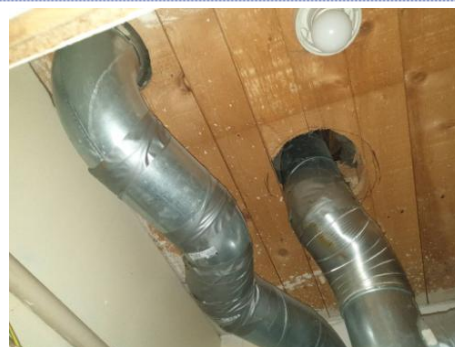
Otäta genomföringar.

Detta kan leda till uppfuktning av underlagstakets insida vilket kan resultera i mikrobiella skador. Det rekommenderas att täta genomföringarna enligt norm.

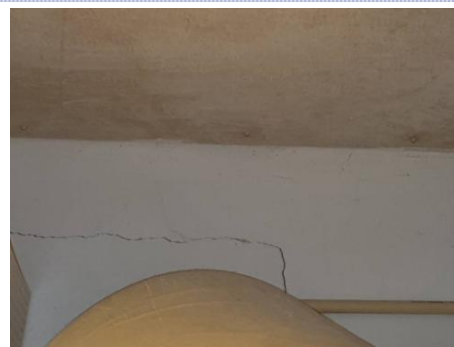
Eternitskivor i taket.

Eternitskivor är ofarligt i fast form men om dessa ska demonteras så rekommenderas att följa Arbetsmiljöverkets rekommendationer för hantering.
