Överlåtelsebesiktning

Överlåtelsebesiktning av fast egendom enligt jordabalken för säljare.

Mönstervägen 56, 439 93 Onsala

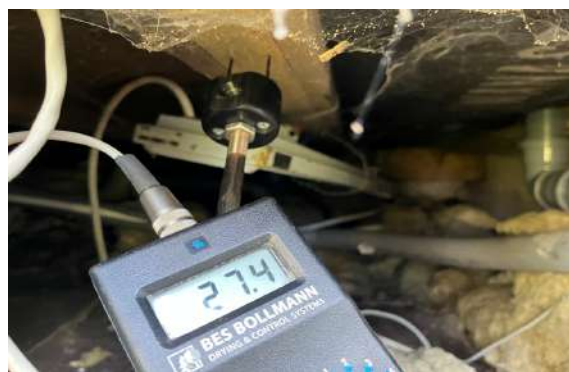
Bilder

Krypgrund	<p>Via inspektionslucka under badrum, uppmättes fuktkvoten till 27,4% i undersidan av bjälklaget samt så noteras att det förekommer organiskt material på markytan.</p> <p>En vidare teknisk undersökning rekommenderas för att bedöma orsak/ omfattning av det förhöjda mätvärdet. Rekommendationen om teknisk undersökning gäller hela byggnadens grundkonstruktion.</p>
-----------	--
