## ÖVERLÅTELSEBESIKTNING TOTAL BESIKTIGAD

### HELSINGBORG MITTÅN 9

Grönegatan 22  
254 75 ÖDÅKRA

# UTLÅTANDE ÖVER ÖVERLÅTELSEBESIKTNING

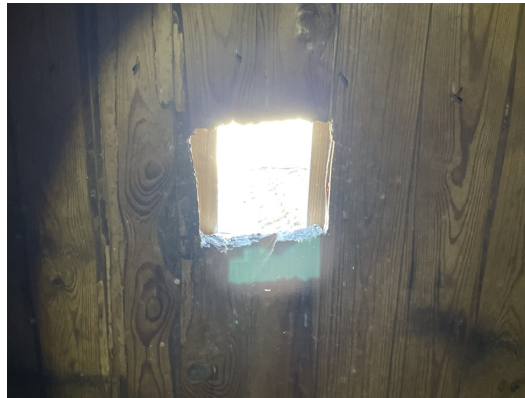
##### **Ventil och insektsnät i luftspalt saknas.**

Då ventil och insektsnät saknas i luftspalten finns det risk att skadedjur tar sig in i utrymmet.

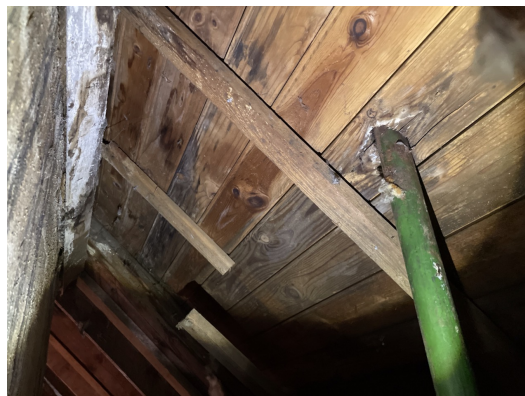
#### Nockvind & isolerad sidovind 1-2

##### **Missfärgningar.**

Missfärgningar har observerats. Dessa missfärgningar var torra vid besiktningstillfället.

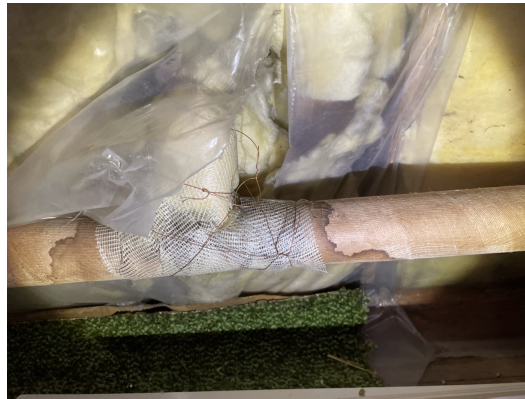
### Isolerad sidovind 1-2

**Brister i diffusionsspärr.**

Vid stickprovskontroll av diffusionsspärren (åldersbeständig plastfolie) upptäcktes att denna är bristfällig.

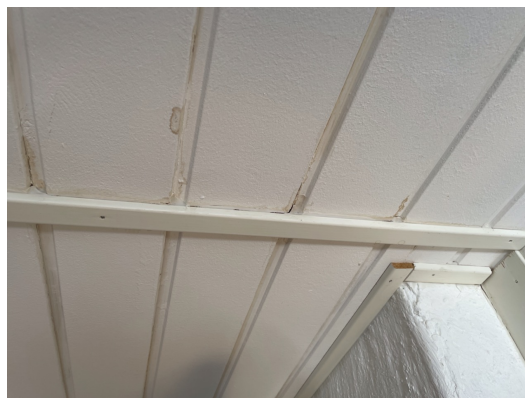
### Sovrum 1-2

**Missfärgningar.**

Missfärgningar har observerats. Dessa missfärgningar var torra vid besiktningstillfället.

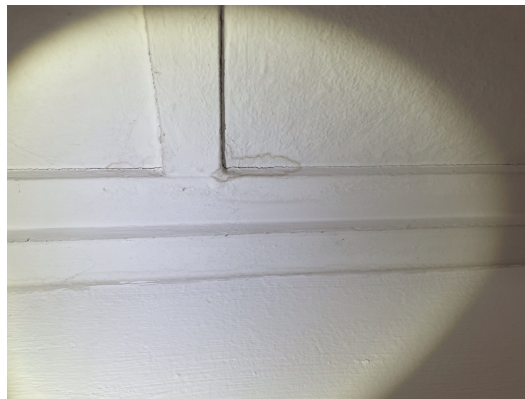
**Vardagsrum & groventre**

**Missfärgningar.**

Missfärgningar har observerats. Dessa missfärgningar var torra vid besiktningstillfället.

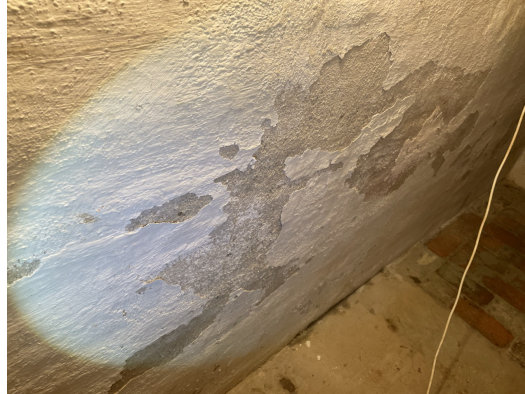
### Putssläpp och mineralutfällningar i källare.

Putssläpp och mineralutfällningar är oftast en följd av att väggarna kapillärt suger vatten från angränsande mark.

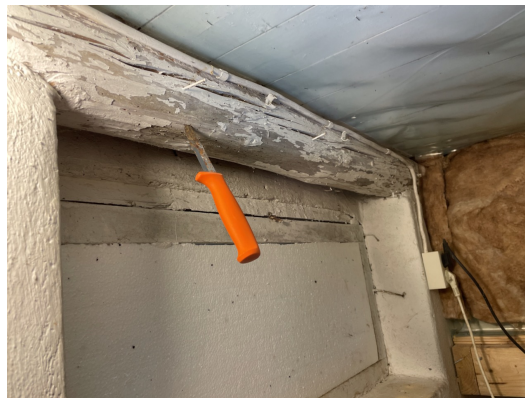
### Rötskador.

I trä som har rötskador så försämras hållfastheten. Detta medför ökad risk för att fukt tränger in i angränsande konstruktion.

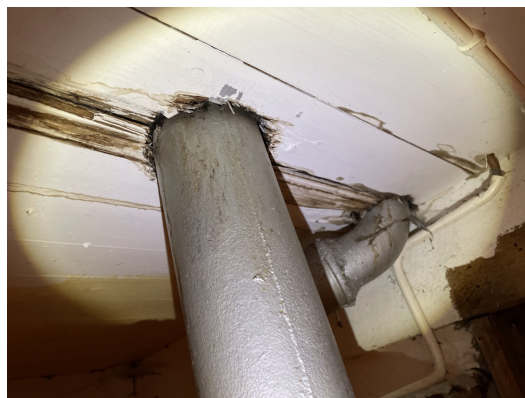
### Missfärgningar.

Missfärgningar har observerats. Dessa missfärgningar var torra vid besiktningstillfället.

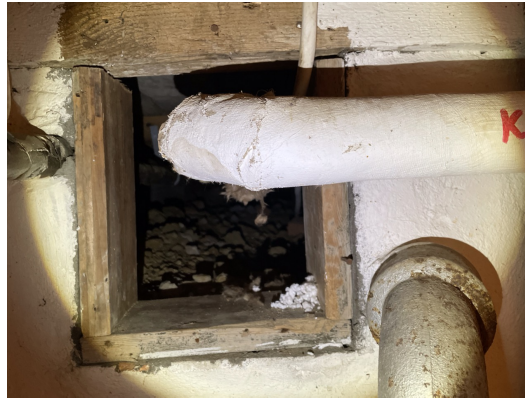
### Besiktigt från inspektionslucka.

Besiktigt lokalt från inspektionslucka, övrig yta ej tillgänglig för besiktning.

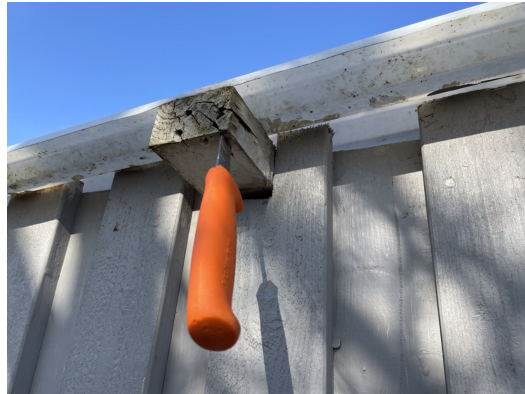
### Uterum

### Rötskador.

I trä som har rötskador så försämras hållfastheten. Detta medför ökad risk för att fukt tränger in i angränsande konstruktion.

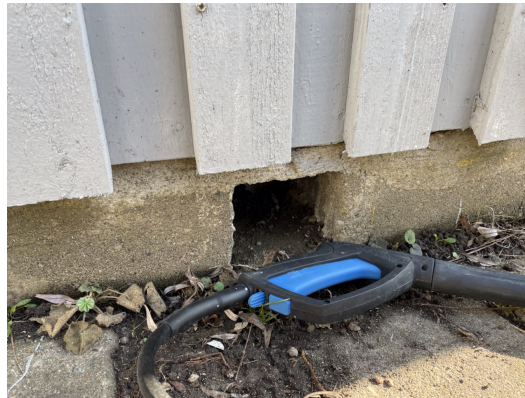
**Ventil och insektsnät saknas.**

Då ventil och insektsnät saknas i luftspalten finns det risk att skadedjur tar sig in i utrymmet.

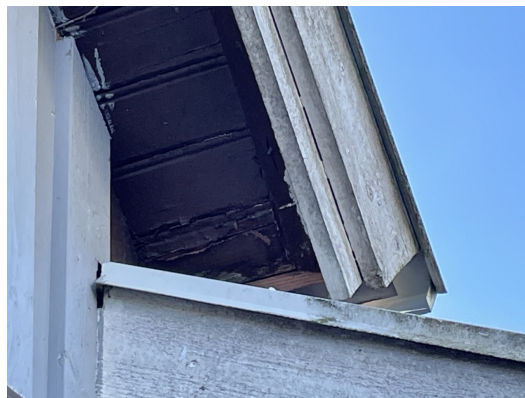
**Takutsprång**

**Underhåll av snickerier eftersatt.**

Då underhållet av byggnadens snickerier är eftersatt finns risk för högre fuktupptag i dessa delar.

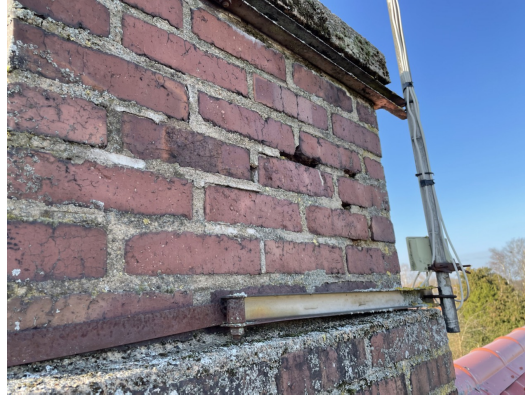
### **Murstock.**

Då brister i murstockens ytskikt har noterats, finns det en risk att vatten tränger in i konstruktionen och utsätter denna för förhöjd fuktstatus.

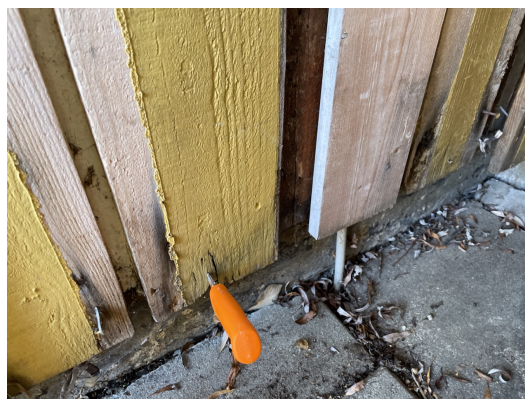
### **Panel mellan huvudbyggnad och uterum**

### **Rötskador.**

I trä som har rötskador så försämras hållfastheten. Detta medför ökad risk för att fukt tränger in i angränsande konstruktion.

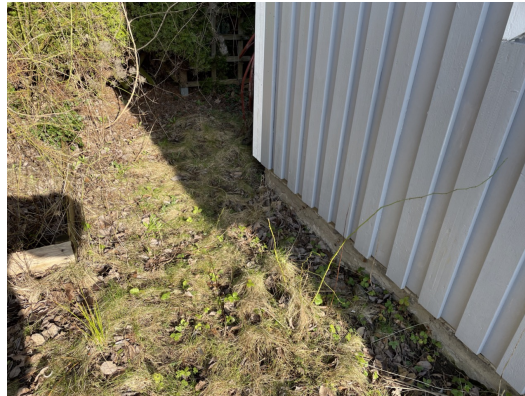
### **Avledning av ytvatten.**

Marken intill byggnaden lutar mot grundmuren vilket leder till ökad fuktstatus i grundmuren.

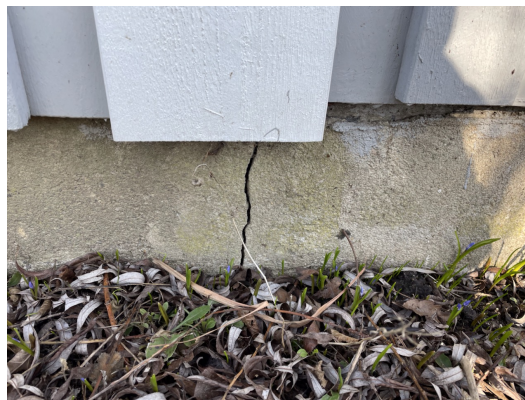
### **Sprickor i grundmuren.**

Då det noterats sprickor i grundmuren finns det risk att vatten kan tränga in i dessa och orsaka förhöjd fuktstatus i angränsande konstruktioner.

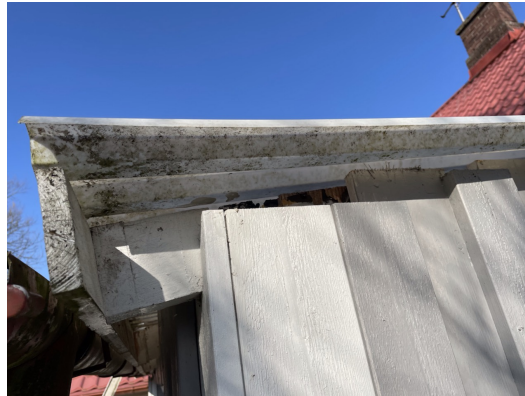
### **Uterum**

#### **Låglutande tak, bristfälligt plasttak.**

Avrinningen på ett låglutande tak kan ske i motsatt riktning. Detta kan leda till att regn/snö kan ledas in i angränsande konstruktionen vid otätheter i takbeläggningens anslutningar.

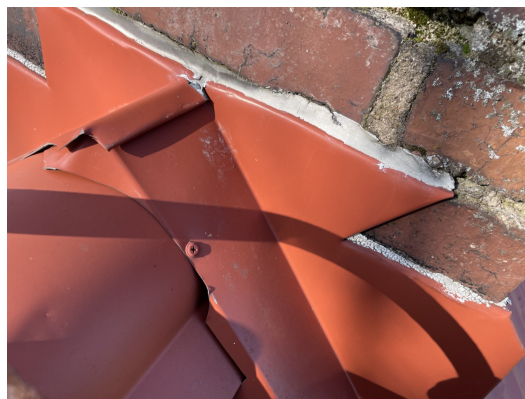
#### **Plåtanslutningar på tak.**

Då plåtanslutning på byggnadens tak har monterats bristfälligt finns det risk att angränsande konstruktioner utsätts för en förhöjd fuktstatus.

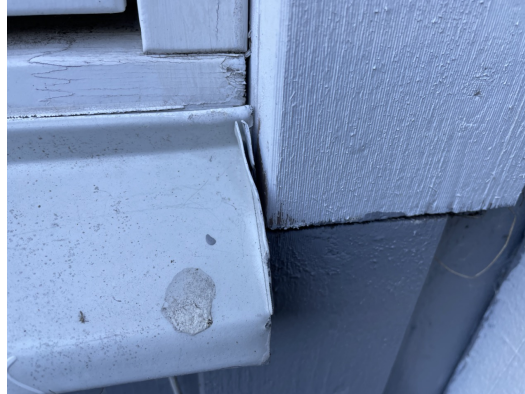
### **Brister i anslutning av plåtbleck (trähus).**

Då brister i anslutning av plåtbleck på fönster finns, är det risk att vatten tränger in och orsakar fuktrelaterade skador på grund av förhöjd fuktstatus.

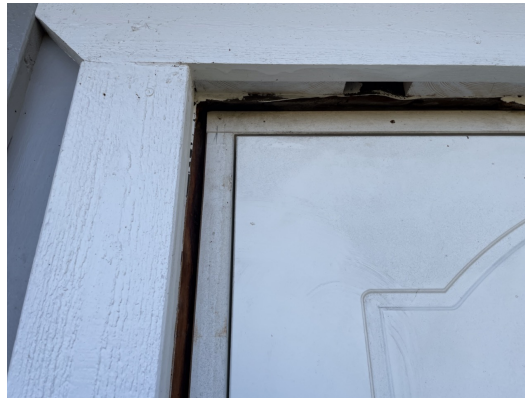
### **Springa mellan dörr/fönster och fasad.**

Då springor mellan fönster och fasad har noterats, finns det en risk att vatten kan tränga in i fasaden och orsaka förhöjd fuktstatus.

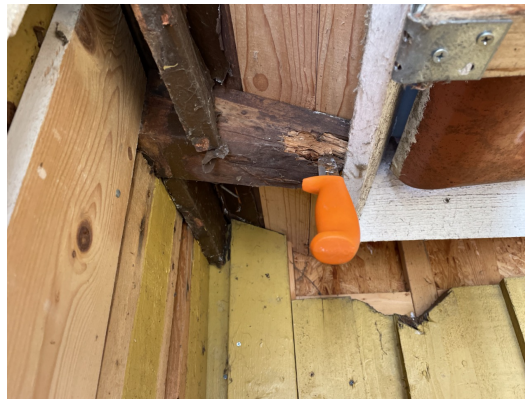
#### Takstol mellan utbyggnad och uterum

##### **Rötskador.**

I trä som har rötskador så försämras hållfastheten. Detta medför ökad risk för att fukt tränger in i angränsande konstruktion. Kontakt bör ske med fackman för säkerställande av konstruktionen.
