# Besiktningssprotokoll

Anticimex Försäkringsbesiktning – nivå 2

Fastighetsbeteckning: Sadelplatsen 2	
Fastighetsägare: Christer Helmer Eriksson	
Fastighetsadress: Seldongatan 4a	
Postnummer: 431 62	Ort: Mölnadal

Besiktningdatum: 2023-09-11	Protokollnummer: 67836108
Temperatur: 16 °C	Väderlek: Mulet
Tekniker: Mikael Mårtensson	
E-post: Mikael.Martensson@anticimex.se	
Kontor: Göteborg	
Närvarande: Monica & Christer Eriksson - Fastighetsägare Gunnar Bauner - Anticimex BM

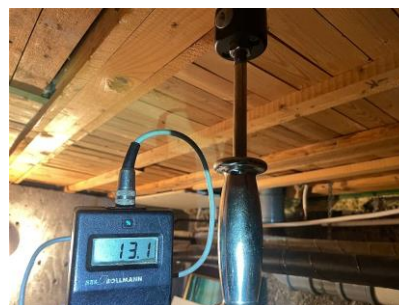
### Utvändigt / Krypgrund

Krypgrunden är en riskkonstruktion.

Risk för mikrobiell tillväxt föreligger om den relativa fuktigheten i den omgivande luften är över 75 % vilket i furuvirke motsvarar en fuktkvot på 17 %.

Fuktkvoten i utrymmet uppmättes till 13,1 % I dagsläget är krypgrunden delvis uppvärmd med hjälp av värmeledningar och värme från bostad varpå klimatet idag bedöms stabilt.

Om förändringar sker i temperaturen kan detta ge upphov till ett ökat fukttillskott vilket i sin tur kan påverka golvbjälklaget av trä Det rekommenderas att luftfuktigheten i utrymmet mäts kontinuerligt för att på så vis bedöma grundens kondition.

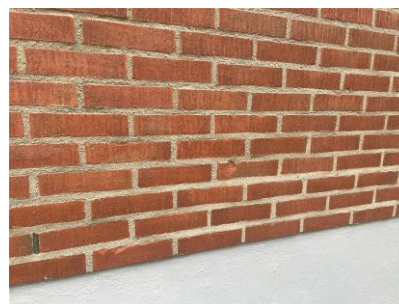
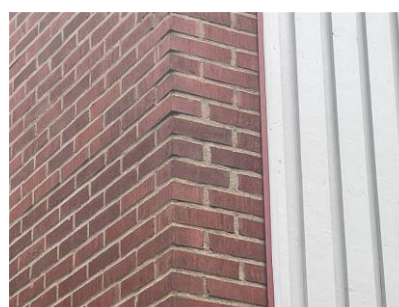
### Utvändigt / Fasad

Enstaka spricka och frysskadad tegelsten förekommer - dessa bedöms ej lett till följdskada

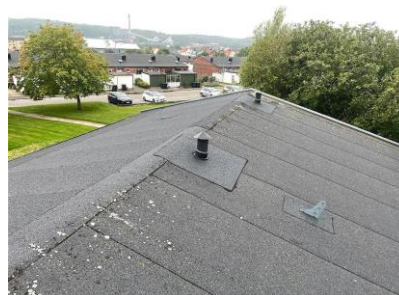
### Utvändigt / Tak

Inget att notera.

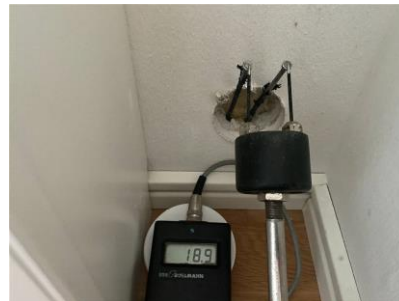
### Suterrängplan / Vardagsrum

Renoverad golvkonstruktion är inte mekaniskt ventilerad.

Risk för mikrobiella skador (angrepp av mikroorganismer) finns om fuktigheten är hög i konstruktionen och om det finns organiskt material kvar på betongplattan. Detta kan i sin tur leda till att mikrobiell lukt sprids till boendemiljön.

Risk för mikrobiell tillväxt föreligger om den relativa fuktigheten i den omgivande luften är över 75 % vilket i furuvirke motsvarar en fuktkvot på 17 %.

Fuktkvoten i ytterväggssyll uppmättes till 18,9 %

Det sitter enligt uppgifter värmeslingor i anslutning till dessa ytterväggssyallar. Värmesystemet (fjärrvärmen) är ej i bruk under sommarhalvåret.

Det rekommenderas att denna besiktning kompletteras med en fördjupad undersökning en tid efter det att fjärrvärmen satts i bruk (värmesättningen på 1 oktober enligt uppgifter) för att utreda om de förhöjda fuktvärdena sänks till en nivå där mikrobiell tillväxt ej sker, eller om denna golvkonstruktion skulle behövas kompletteras med en mekanisk ventilation.
