Besiktningssprotokoll

Anticimex Försäkringsbesiktning – nivå 2

Fastighetsbeteckning: Släps-Kullen 2:409	
Fastighetsägare: Ann-Sofie Viola Gunnarsson & Paul Joakim Gaskell-Brown	
Fastighetsadress: August Kullgrens Väg 8	
Postnummer: 429 33	Ort: Kullavik

Besiktningdatum: 2022-04-21	Protokollnummer: 66879599
Temperatur: 10°C	Väderlek: Sol
Tekniker: Patrik Bergenstav	
E-post: patrik.bergenstav@Anticimex.se	
Kontor: Göteborg	
Övriga närvarande: Ägare Ann-Sofie Gunnarsson

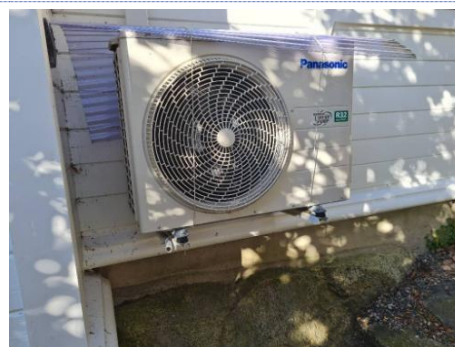
Kondensvatten från luftvärmepumpens utedel leds inte bort från husgrunden.

Detta medför ökad risk för att vatten tränger in i anslutande konstruktioner, vilket i sin tur kan leda till fuktrelaterade skador. Observera att besiktning av byggnadens värmesystem eller värmepumpen inte har ingått i uppdraget.

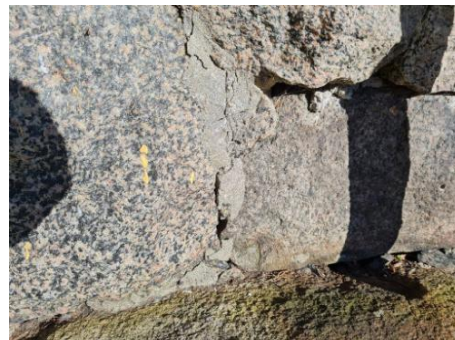
Puts har lossnat från sockeln.

Det är vanligt att naturstensmurar rör sig med tiden. Detta kan resultera i sättningar i byggnaden och att puts kan lossna.

Dessa bedöms inte ha lett till bakomliggande skador.

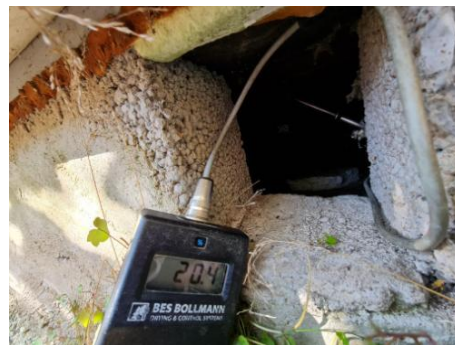
Krypgrunden har endast lokalt besiktats via spricka i naturstengrundmuren samt via tilluftsventil på tillbyggnad då inspektionsluckor till utrymmena saknas.

Vid kontroll av konstruktionen uppmättes fuktvärden över kritisk fuktnivå för mikrobiell tillväxt i utrymme under tillbyggnad.

Organiskt material noterades på marken samt spindelkokonger (indikerar periodvis hög fuktighet i utrymmet) samt marken är inte täckt med plast.

Uteluftsventilerade krypgrunder med bjälklag av organiskt material har ofta fuktskador på grund av naturlig fuktpåverkan. Detta kan resultera i mikrobiella skador.

Risk för mikrobiell tillväxt föreligger om den relativa fuktigheten i den omgivande luften är över 75 % vilket i furuvirke motsvarar en fuktkvot på 17 %.

Fuktkvoten uppmättes till 20,4 %.

Vi rekommenderar en kompletterande besiktning om inspektionsluckor kan installeras samt en fördjupad undersökning för att bedöma orsak och omfattning.

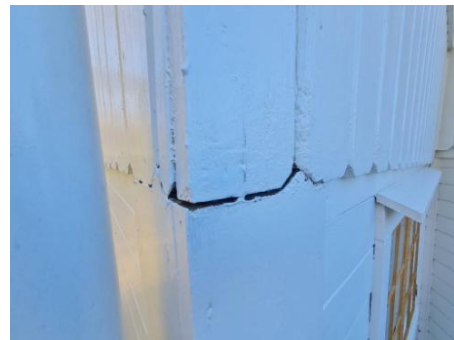
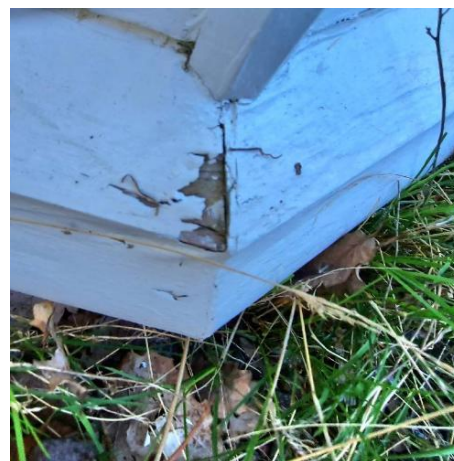
Fasadbeklädnaden har lokalt otätheter och färgsläpp.

Otätheter och färgsläpp medför en ökad risk för att fukt tränger in i fasadbeklädnaden vilket i sin tur kan orsaka bakomliggande skador.

För att öka livslängden på fasaden rekommenderas tätning/målning/underhåll.

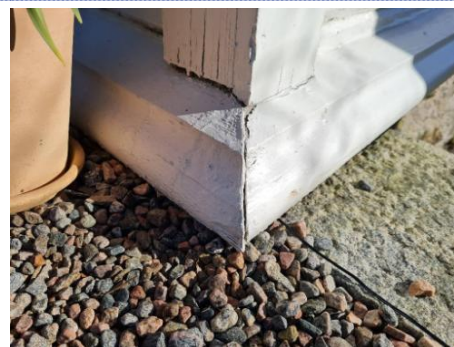
Fasadpanel avslutas nära marken.

Risk finns att vatten fuktar ner fasadpanelen med fuktrelaterade skador som möjlig följd, även framtida underhåll/målning försvåras.

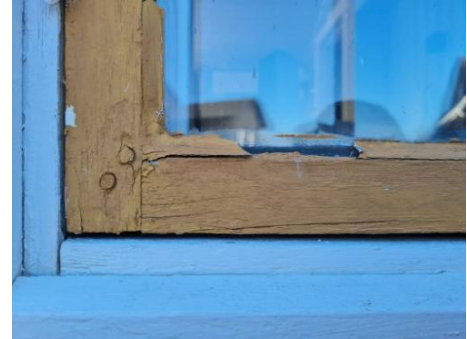
Fönster är i behov av målning/underhåll/kittning.

Fönsterbågar och fönsterkarmar där målningsbehov finns riskerar att få fukt- och rötskador på grund av sämre vattenavvisande förmåga.

För att öka livslängden på fönster rekommenderas målning och underhåll.

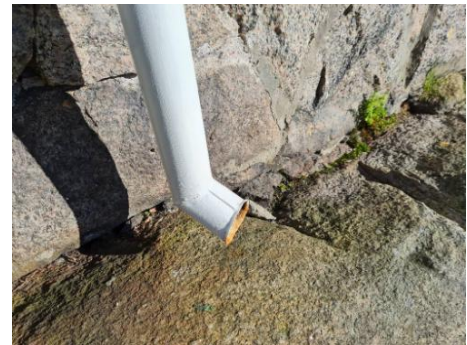
Stuprör är inte anslutet till markledning.

Stuprör som inte är anslutet till markledning kan medföra en ökad fuktbelastning på grundmur/sockel som i sin tur kan leda till fuktrelaterade skador.

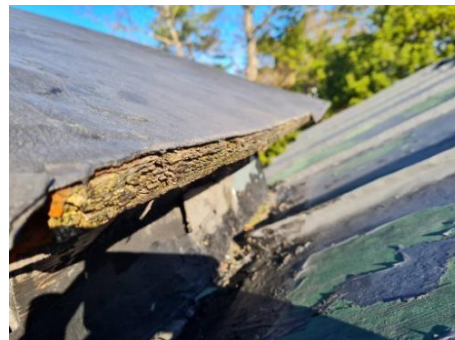
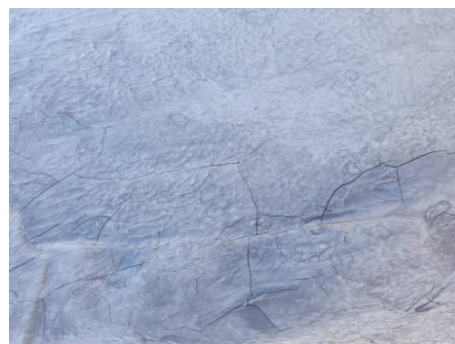
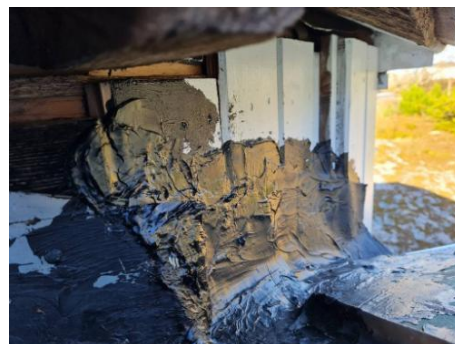
Takpappen på tornet har sprickor samt underlagstaket är fuktskadat. Övergång från plåttak till fasad torn har lagats/tätats. Se även notering Ägares upplysningar.

Sprickor och lagningar på takpappen innebär att fuktskyddet har nedsatt funktion, vilket kan leda till fuktskador i underliggande konstruktioner.

Vi rekommenderar att du kontaktar en takläggare/snickare för omläggning av underlagstak och papp. Samt kontroll av underliggande konstruktion pga skick och tidigare läckage som troligtvis har uppstått vid övergång mellan plåttak och fasad.

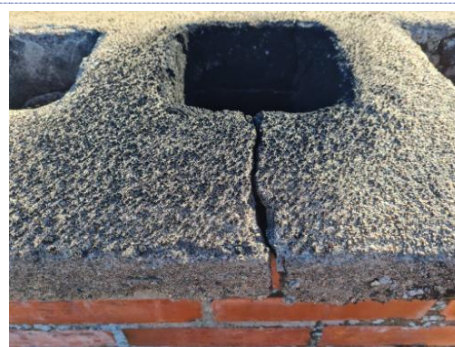
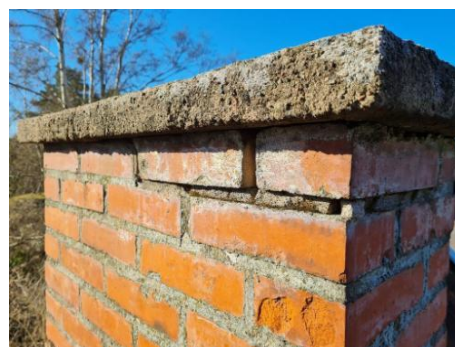
Murstocken har sprickor och fogsläpp.

Sprickor och otätheter kan leda till att rökgaser kommer ut i bostaden. Läckage är farligt då rökgaser kan utgöra brandfara och är giftiga att andas in. Läckage kan oftast upptäckas med hjälp av en provtryckning.

Vi rekommenderar att du kontaktar en murare för renovering av murstocken.

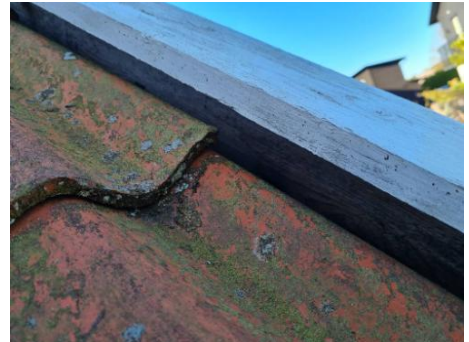
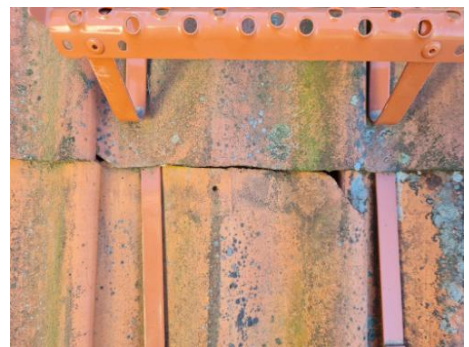
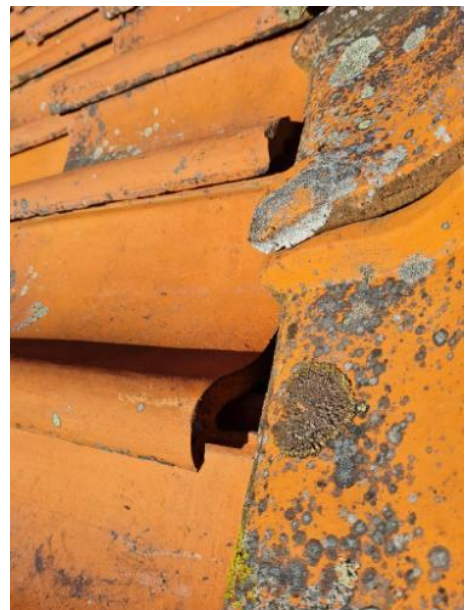
Vattbrädor är lokalt högt monterade och smala (sluter inte tätt mot betongpannor).

Takpannor har lokalt dålig överlapp.

Fotplåtar finns inte.

Allt ovannämnda innebär risk för att fuktrelaterade skador (mögel- och rötskador) kan uppstå i anslutande konstruktioner.

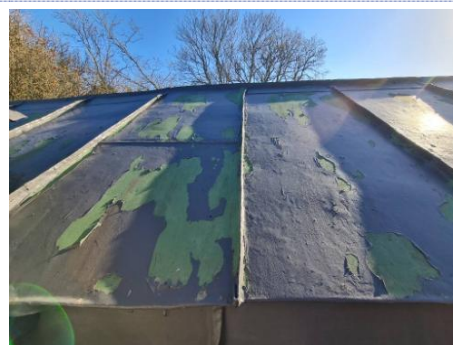
Plåttaket är äldre och har färgsläpp och mindre rostangrepp.

Brister i utvändiga taktäckningen kan leda till att regn- eller smältvatten tränger ner i underliggande takkonstruktion och orsakar fuktrelaterade skador, vilket kan medföra mikrobiella skador (angrepp av mikroorganismer).

Vi rekommenderar kontakt med plåtslagare för att bedöma orsak och omfattning.

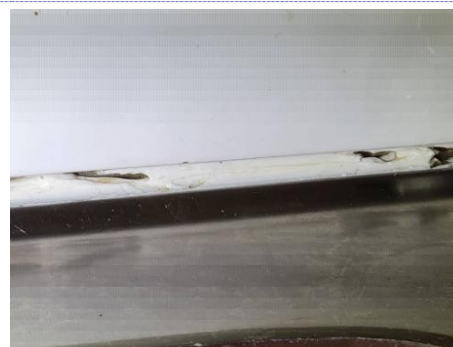
Mjukfog är otät mellan diskbänk och vägg.

Risk för fuktrelaterade skador.

Rekommenderar att täta med mjukfog.

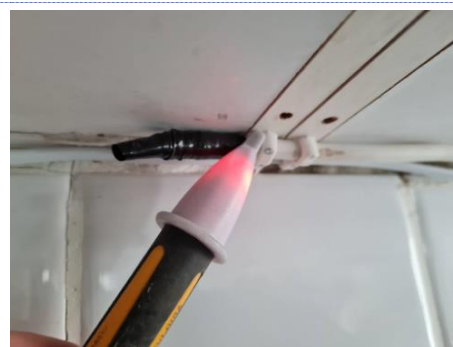
Trots att kontroll av elinstallationen inte ingår i besiktningssuppdraget vill undertecknad notera en strömförande kabel saknar skyddskapsling under köksskåp.

Elinstallationen i utrymmet är en säkerhetsrisk som kan orsaka både personskador och brand.

Kontakta en elektriker för kontroll och åtgärd.

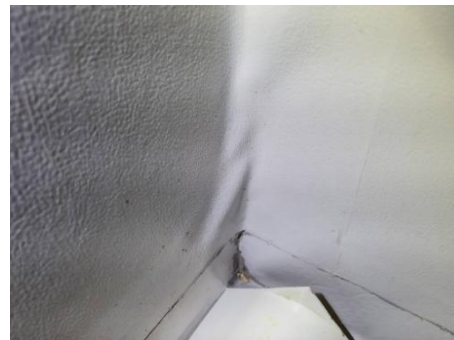
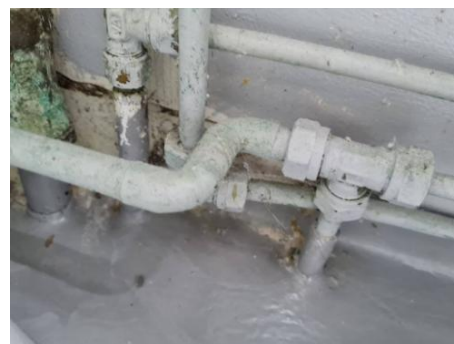
Våtutrymmet har äldre yt-/tätskikt.

Övrigt noterades mattsläpp på vägg i dusch och rör genomföringar i golv.

Utrymmet är äldre och har passerat tiden för sin tekniska livslängd.

Renovering av utrymmet rekommenderas. Kontakta en behörig våtrumsentreprenör för en renovering. I samband med renoveringen bör omkringliggande konstruktioner kontrolleras för att upptäcka eventuella följdskador.
