Besiktningssprotokoll

Anticimex Försäkringsbesiktning – nivå 2

Fastighetsbeteckning: Briggen 7	
Fastighetsägare: Jörgen Lennartsson, Birgitta Lennartsson, Annica Lennartsson Thorén	
Fastighetsadress: Menuettvägen 5	
Postnummer: 352 45	Ort: Växjö

Besiktningdatum: 2023-09-25	Protokollnummer: 67927189
Temperatur: 9 °C	Väderlek: Halvklart
Tekniker: Daniel Persson	
E-post: daniel.persson@anticimex.se	
Kontor: Växjö	
Närvarande: Jörgen Lennartsson Daniel Persson, Anticimex

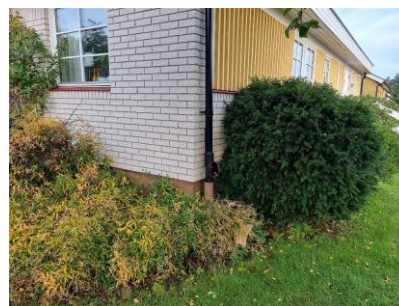
Växter finns i anslutning till grundmur.

När det finns rabatter och växter nära grundmuren finns risk att fukt stannar kvar i väggarna. Detta kan i sin tur orsaka invändiga fuktskador. Växternas rötter kan också skada grundmuren och sätta dräneringsledningen ur funktion.

Området närmast huset rekommenderas att vara fritt från växtlighet.

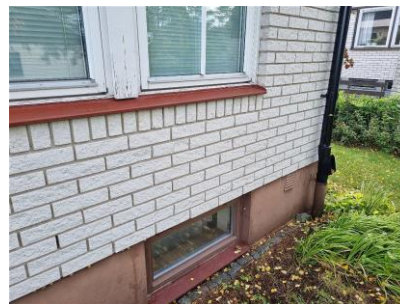
Källarfönster och nederkant av fönster på entreplan är i behov av målning/underhåll.

Fönsterbågar och fönsterkarmar där målningsbehov finns riskerar att få fukt- och rötskador på grund av sämre vattenavvisande förmåga.

För att öka livslängden på fönster rekommenderas målning och underhåll.

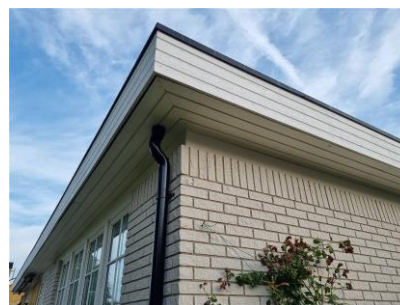
Stuprör och hängrännor (av gummiduk) inbyggda bakom taksarg.

Detta kan medföra en risk, vid eventuella stopp eller läckage, för fuktinträngning i takkonstruktionen med fuktrelaterade skador som möjlig följd.

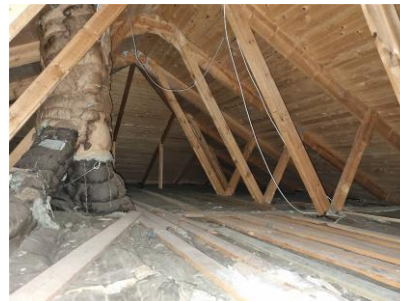
Vid kontroll av vinden uppmättes fuktvärden under kritisk fuktnivå för mikrobiell tillväxt och en normal lukt upplevdes. Fuktkvoten i underlagstak/takbjälkar uppmättes till 10.8%.

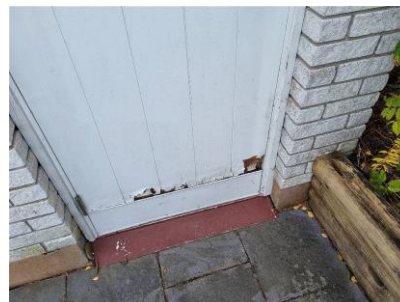
Dörr bak är dålig och behöver bytas.

Putssläpp noterades i sockel vid dörr.

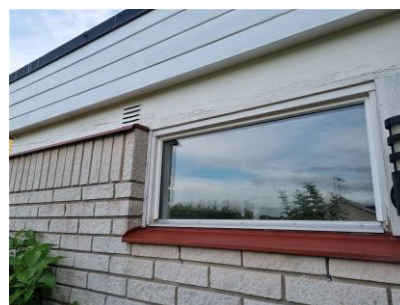
Fönster och vissa trädetaljer i behov av målning och underhåll.

Detta kan medföra en ökad risk för fuktinträngning med rötskador som möjlig följd.

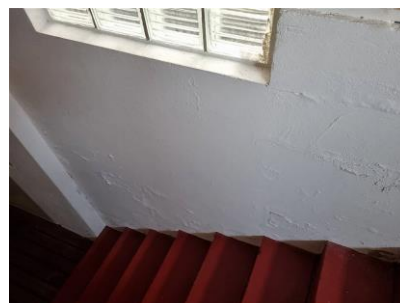
Lite bubblor och kalkutfällningar noterades i puts vid trappnedgång.

Mindre missfärgning i takhorn fram vid port.

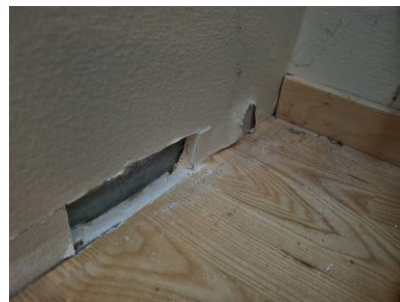
Betongplatta på mark med uppreglat och isolerat golv finns, högst troligt uppbyggt på plastkilar eller dylikt.

Påreglade ytterväggar med aluminiumreglar.

Risk för mikrobiella skador (angrepp av mikroorganismer) finns om fuktigheten är hög i konstruktionen och om det finns organiskt material kvar på betongplattan. Detta kan i sin tur leda till att mikrobiell lukt sprids till boendemiljön.

Provhål ej gjort i golv pga ytskikt och fuktmätning ej utförd i material pga aluminiumreglar, ingen avvikande lukt noterades.

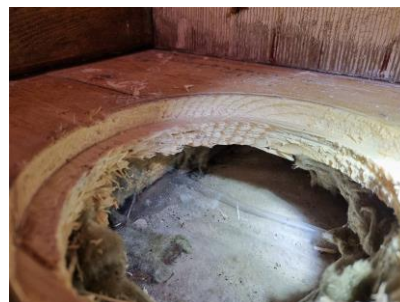
Vid kontroll av konstruktion uppmättes fuktvärden över kritisk nivå för mikrobiell tillväxt och svag mikrobiell lukt upplevdes.

Grundläggningen består av en betongplatta på mark utan underliggande isolering och med ett uppreglat isolerat golv på plastfolie ovan betongen. Väggarna är påreglade och isolerade. Dessa konstruktioner får ofta skador på grund av naturlig fuktvandring. Fuktkvoten uppmättes till >28%.

Vi rekommenderar avlägsnande av golv och väggkonstruktionerna i detta utrymme samt intilliggande förråd, och återställande med fuktsäker konstruktion. I samband med detta kontrolleras bakomvarande konstruktion.

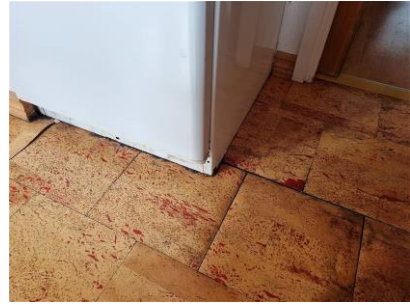
Skador noterades i undergolv framför kyl, åtgärdas i samband med renovering.

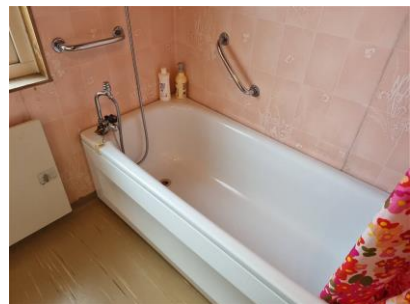
Utrymmet är i behov av renovering.

Utrymmet är äldre och har passerat tiden för sin tekniska livslängd. Skarvar otäta och matta bubblig. Gjutjärnsbrunn finns i utrymmet. Dragningar noterades i vägghörn.

Renovering av utrymmet rekommenderas. Kontakta en behörig våtrumsentreprenör för en renovering. I samband med renoveringen bör omkringliggande konstruktioner kontrolleras för att upptäcka eventuella följdskador.
