Besiktningssprotokoll

Anticimex Försäkringsbesiktning – nivå 1

Fastighetsbeteckning: Landvetter 6:696	
Fastighetsägare: Patrik Lindberg	
Fastighetsadress: Hjortronvägen 11	
Postnummer: 43834	Ort: Landvetter

Besiktningdatum: 2023-12-14	Protokollnummer: 68020304
Temperatur: -3 °C	Väderlek: Mulet
Tekniker: Linus Elfström	
E-post: linus.elfstrom@anticimex.se	
Kontor: Göteborg	
Närvarande: Fastighetsägare Fastighetsmäklare

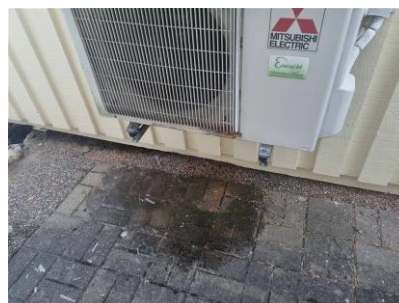
Kondensvatten från luftvärmepumpens utedel leds inte bort från husgrunden.

Detta medför ökad risk för att vatten tränger in i anslutande konstruktioner, vilket i sin tur kan leda till fuktrelaterade skador. Observera att besiktning av byggnadens värmesystem eller värmepumpen inte har ingått i uppdraget.

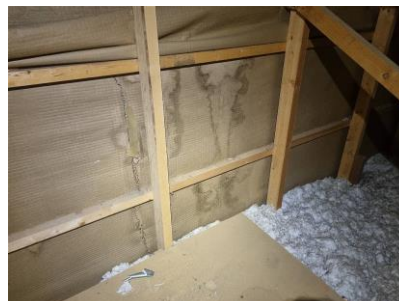
Fuktbläckar noterades på vindduken.

Dessa bedöms vara äldre men det rekommenderas att de hålls under uppsikt. Om förändring sker rekommenderas att man kontaktar byggtrepreneur för att kontrollera orsak/omfattning samt lämplig åtgärd.

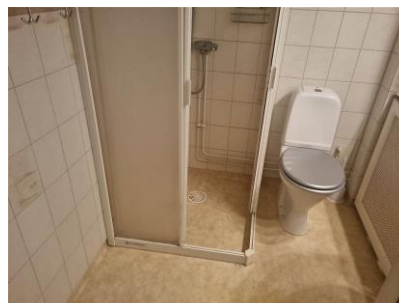
Utrymmet är äldre och har passerat tiden för sin tekniska livslängd.

Vidare noterades rörgenomföringar golv under handfat samt att det endast är siliconat mot tröskel.

Kontakta en behörig våtrumsentreprenör för en renovering. I samband med renoveringen bör omkringliggande konstruktioner kontrolleras för att upptäcka eventuella följskador.

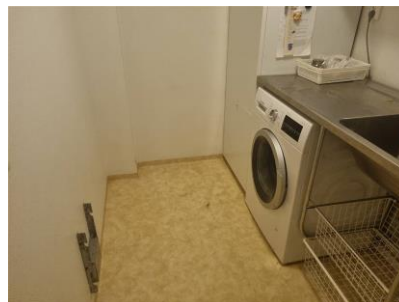
Utrymmet är äldre och har passerat tiden för sin tekniska livslängd. Det noterades även mindre otätheter vid rörgenomföringar i golv under panna.

Kontakta en behörig våtrumsentreprenör för en renovering. I samband med renoveringen bör omkringliggande konstruktioner kontrolleras för att upptäcka eventuella följskador.

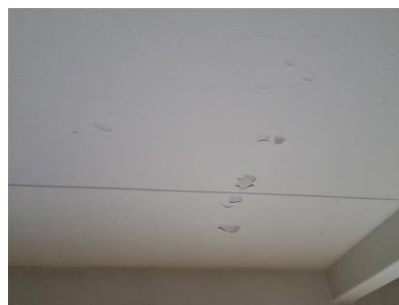
Färgsläpp förekommer runt spackelskarvar. Bedöms bero på att vid tidigare ommålning har spacket ej varit torrt vid målning.

Detta ska åtgärdas av fastighetsägaren. Inga avvikelser noterades i tak/väggvinkel i övrigt i utrymmet.
