# Besiktningssprotokoll

Anticimex Försäkringsbesiktning – nivå 2

Fastighetsbeteckning: Gamen 1	
Fastighetsadress: Flugsnapparegatan 2a	
Postnummer: 431 33	Ort: Mölnadal

Besiktningdatum: 2024-05-17	Protokollnummer: 68280483
Temperatur: 20 °C	Väderlek: Sol
Tekniker: Magnus Uhlegård	
E-post: magnus.uhlegard@Anticimex.se	
Kontor: Göteborg	
Närvarande: Fastighetsägaren.

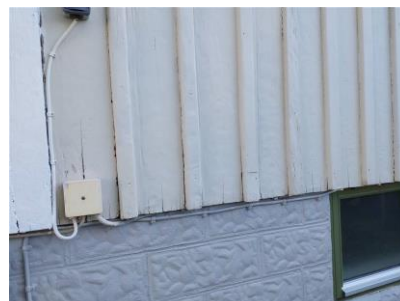
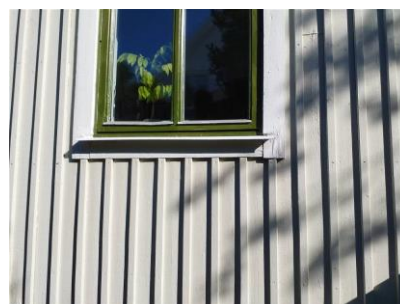
Enstaka panelbrädor har mindre rötskador.  
Fasadpanelen är i behov av målning/underhåll.

Fasadbeklädnad och träkonstruktioner där målningsbehov finns riskerar att få fukt- och rötskador på grund av sämre vattenavvisande förmåga. För att öka livslängden på fasadbeklädnaden rekommenderas målning och underhåll. I samband med ommålning rekommenderas att de rötskadade panelbrädorna byts ut.

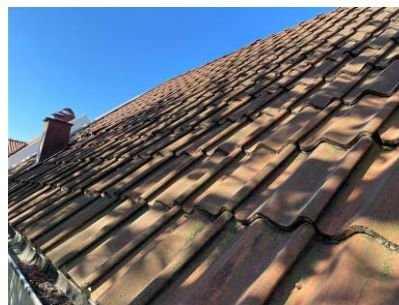
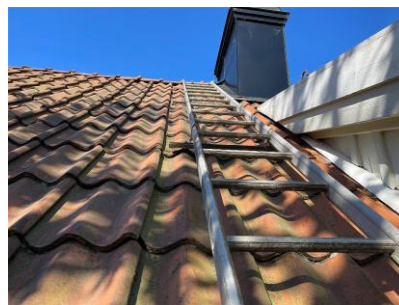
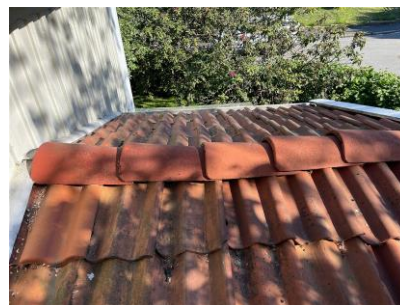
Yttertaket är äldre.

Takpannor, plåtdetaljer och underlagspapp har enligt vår bedömning en begränsad livslängd. Eftersom husets taktäckning är äldre har det ett minskat motstånd mot vatteninträngning. Detta i sin tur kan leda till fuktskador på träläkt och vidare ner i underliggande konstruktioner.

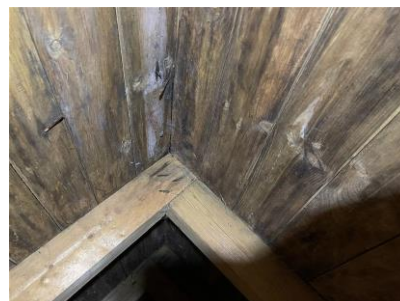
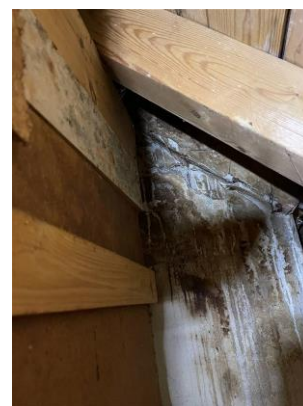
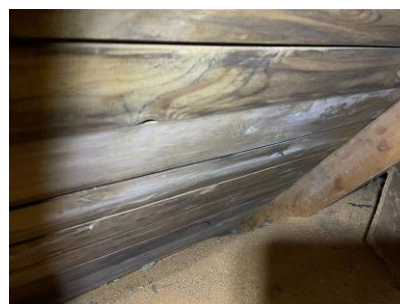
Mikrobiell påväxt finns i mindre omfattning på underlagstaket, vidare noterades även fuktfläckar som bedöms vara äldre och ej pågående. Fuktindikering utfördes utan förhöjda fuktkvotsvärden. Mikrobiell påväxt kan vara ett tecken på att vinden tillförs/har tillförts fukt inifrån bostaden. Observera att besiktning av bostadens ventilationssystem inte har ingått i uppdraget. För att komma tillrätta med detta kan fukttilförseln inifrån bostaden behöva minskas. Det kan göras genom att ventilationen i bostaden förbättras samt att eventuella otätheter i vindsbjälklaget (tak-/väggvinklar, taklucka med mera) tätas. Det rekommenderas även att missfärgningar/påväxt hålls under uppsikt framförallt vintertid efter förändringar. Läs Anticimex faktablad om ouppvärmda vindsutrymmen för tips och råd.

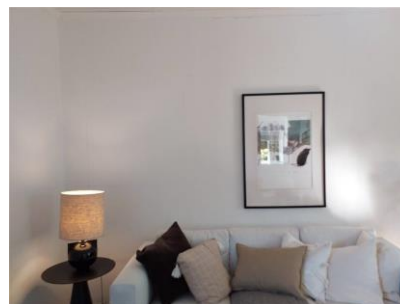
Spricka/or finns i vägg.

Dessa bedöms inte ha lett till bakomliggande skador.  
Mer av estetisk karaktär.

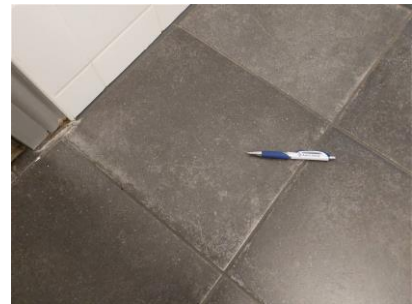
Golvlutningen utanför duschzonen är bristfällig.

Brister i golvet och/eller tätskiktets lutning medför risk för att vatten tränger in i omkringliggande konstruktioner/utrymmen vilket i sin tur orsakar fuktrelaterade skador. Det medför också ökad risk för att vatten blir stående i golvet lågpunkter, vilket kan orsaka missfärgningar på klinker/fogar samt att "unken" lukt uppstår samt att våtrumströskel saknas.

Klinker har släppt från underlaget ("Bom").

Felet som uppstått är att vidhäftningen mellan klinker och underlag har upphört. Sk "bom/ bomljud".

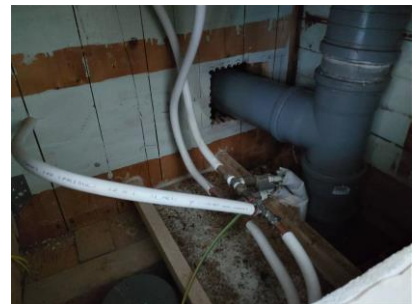
Rörslits saknar vattentät botten.

En rörslits ska ha en vattentät botten och vara försedd med skvallerrör. När det saknas ökar risken för att ett läckage inte upptäcks i tid. Det kan leda till fuktskador i omkringliggande konstruktioner.

Installera ett fuktläckagelarm.

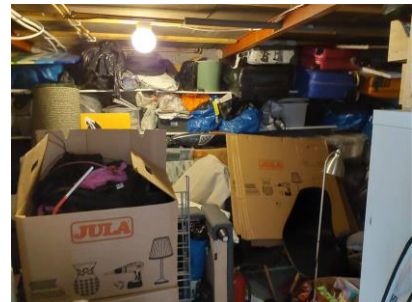
Utrymmet är belamrat.

Utrymmet kunde inte besiktigas i sin helhet då det är belamrat med lösöre.
